INWENTARYZACJA

Drewniana cerkiew w Szczutkowie posiada konstrukcję zrębową.

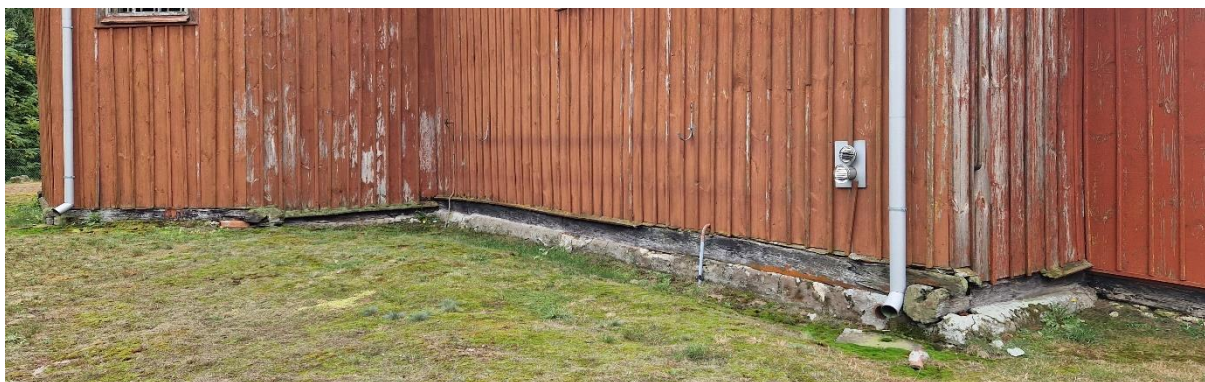
Fundamentowanie bezpośrednie wykonane z zastosowaniem murowanych ławach fundamentowych stanowiących również podmurówkę, na której wsparta jest podwalina drewniana. Fundament murowany z kamienia wapiennego na zaprawie wapiennej, wyprawiony zaprawą cementową od poziomu istniejącego terenu do poziomu podwaliny drewnianej. Głębokość posadowienia od 50 do 120cm poniżej istniejącego terenu, w większym zakresie długości fundamentów nie spełnia umownej głębokości przemarzania dla tego terenu, która wynosi 1m. Brak izolacji przeciwwilgociowej fundamentu. Struktura mury fundamentu rozluźniona, kamienie wykazują możliwość przemieszczenia przy zadaniu niewielkiej siły, ze względu na ubytki w spoinowaniu, jak również słabą nośność pozostałej zaprawy murarskiej. Mur jest zawilgocony ze względu na brak izolacji przeciwwilgociowej, jak również brak opasek które zmniejszałyby odbicie wody opadowej od przyległego gruntu oraz napływ wody w rynien. Wypusty z rynien znajdują się w bliskiej odległości od ścian fundamentowych, co powoduje bezpośredni napływ wody opadowej na mur fundamentowy. Woda nie jest zatrzymywana przez grunt ze względu na podłoże piaskowe, jednak bliski napływ wody powoduje duże zawilgocenie muru. Wyprawa tynkarska z zaprawy cementowej jest popękana i w licznych miejscach odspaja się od muru kamiennego. Zastosowanie zaprawy cementowej na murze wapiennym prowadzi do zwiększonej degradacji substancji murowej ze względu na stworzenie bariery do transportu wilgoci z muru na zewnątrz i zahamowania wentylacji powierzchni murowej. Zawilgocenie muru przy minusowych temperaturach prowadzi do powstania wysadzin i uszkodzenia wyprawy tynkarskiej.

Fot. fundament cerkwi strona północna, stan zachowania na 2024 r.

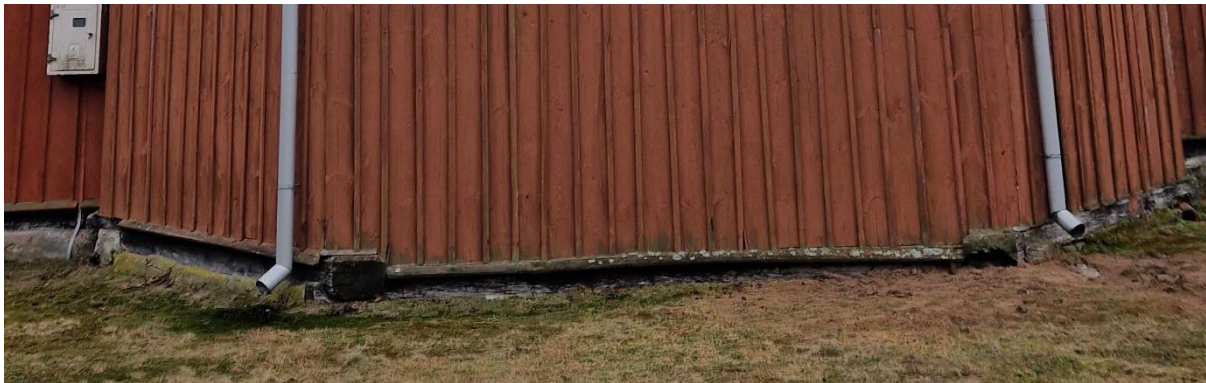
Fot. fundament cerkwi strona północna, stan zachowania na 2024 r.

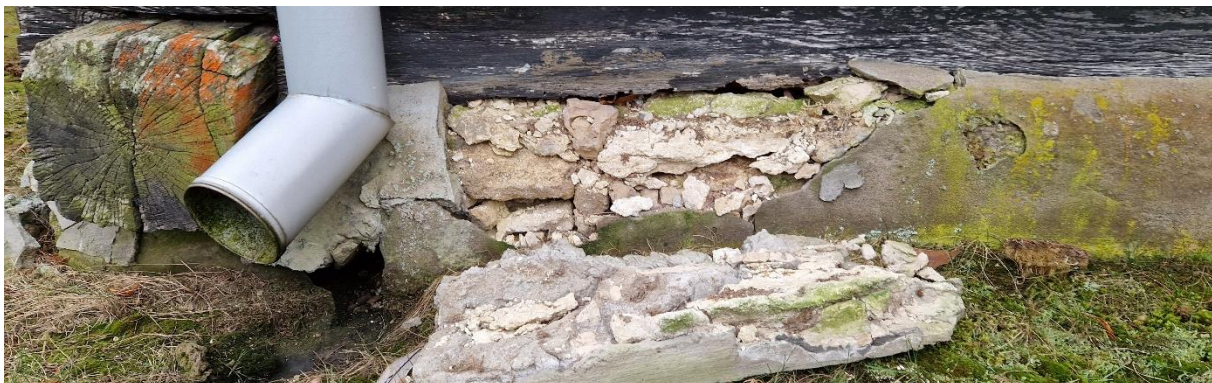
Fot. fundament cerkwi strona północna, stan zachowania na 2024 r.

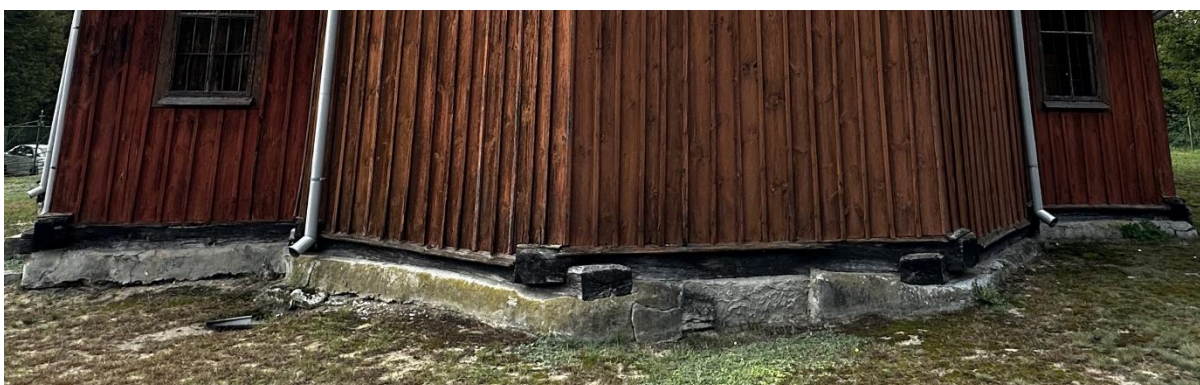
Fot. fundament cerkwi strona wschodnia, stan zachowania na 2024 r.

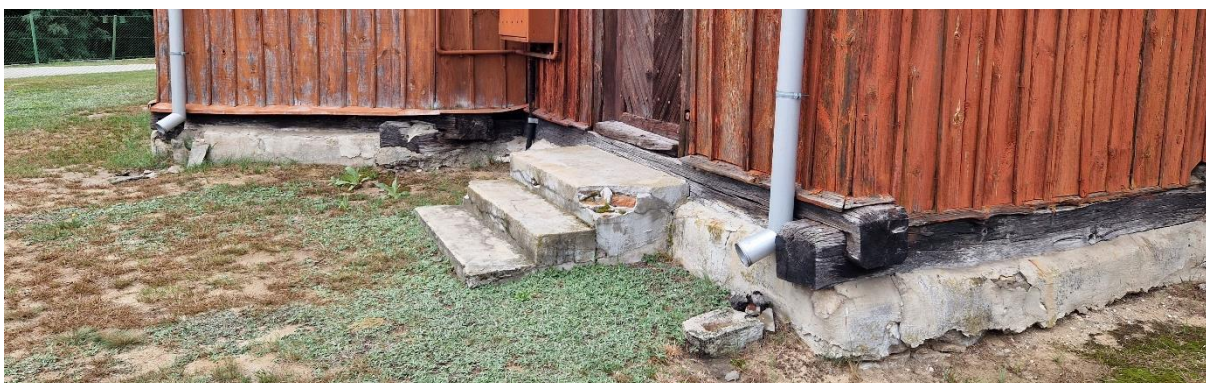
Fot. fundament cerkwi strona południowa, stan zachowania na 2024 r.

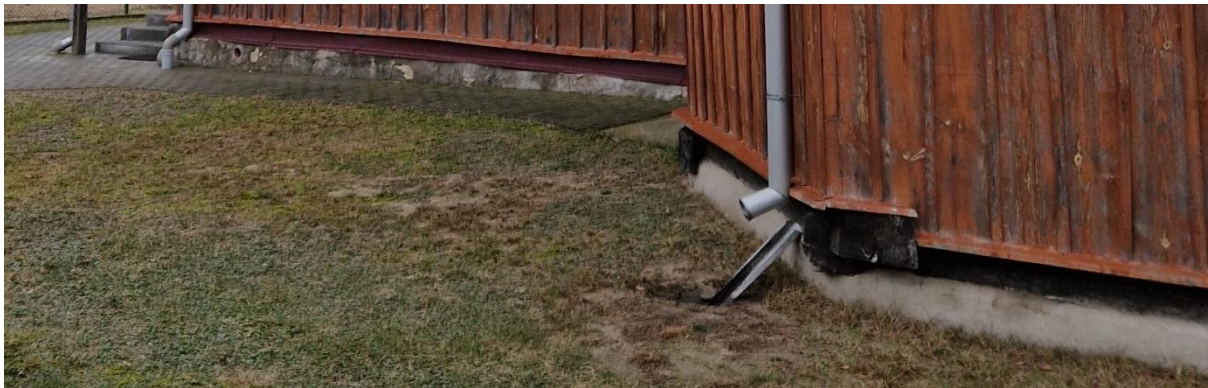
Fot. fundament cerkwi strona południowa, stan zachowania na 2024 r.

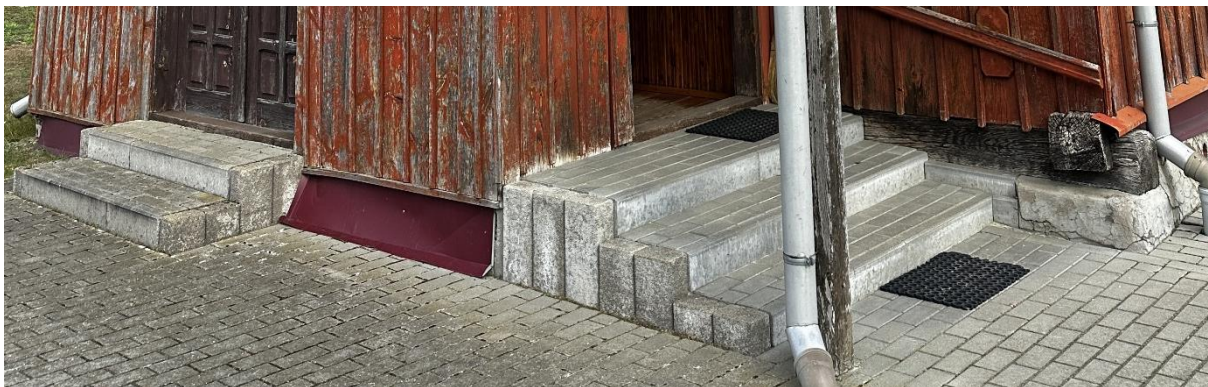
Fot. fundament cerkwi strona południowa, stan zachowania na 2024 r.

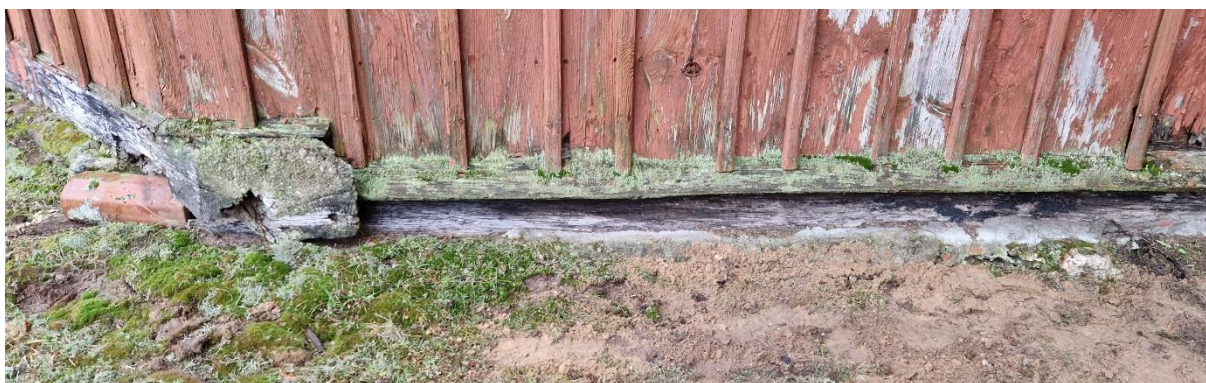
Fot. podwaliny cerkwi, stan zachowania 2024 r.

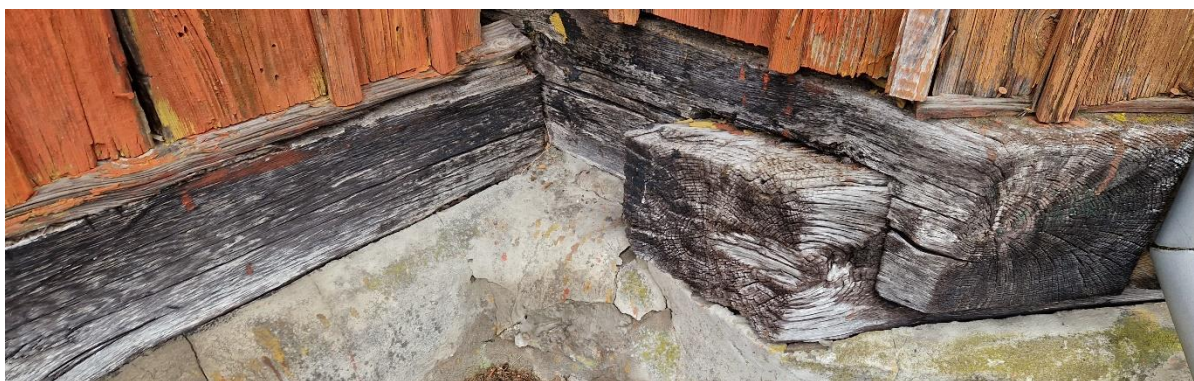
Fot. podwaliny cerkwi, stan zachowania 2024 r.

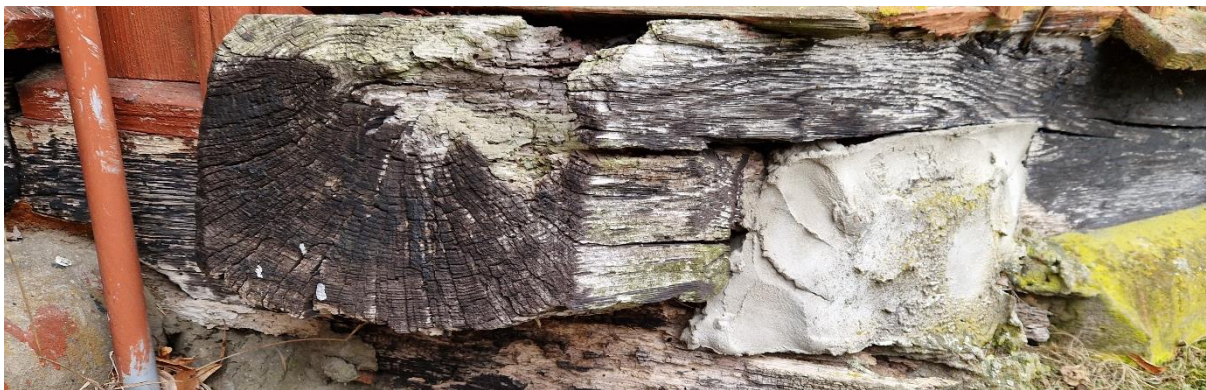
Fot. podwaliny cerkwi, stan zachowania 2024 r.

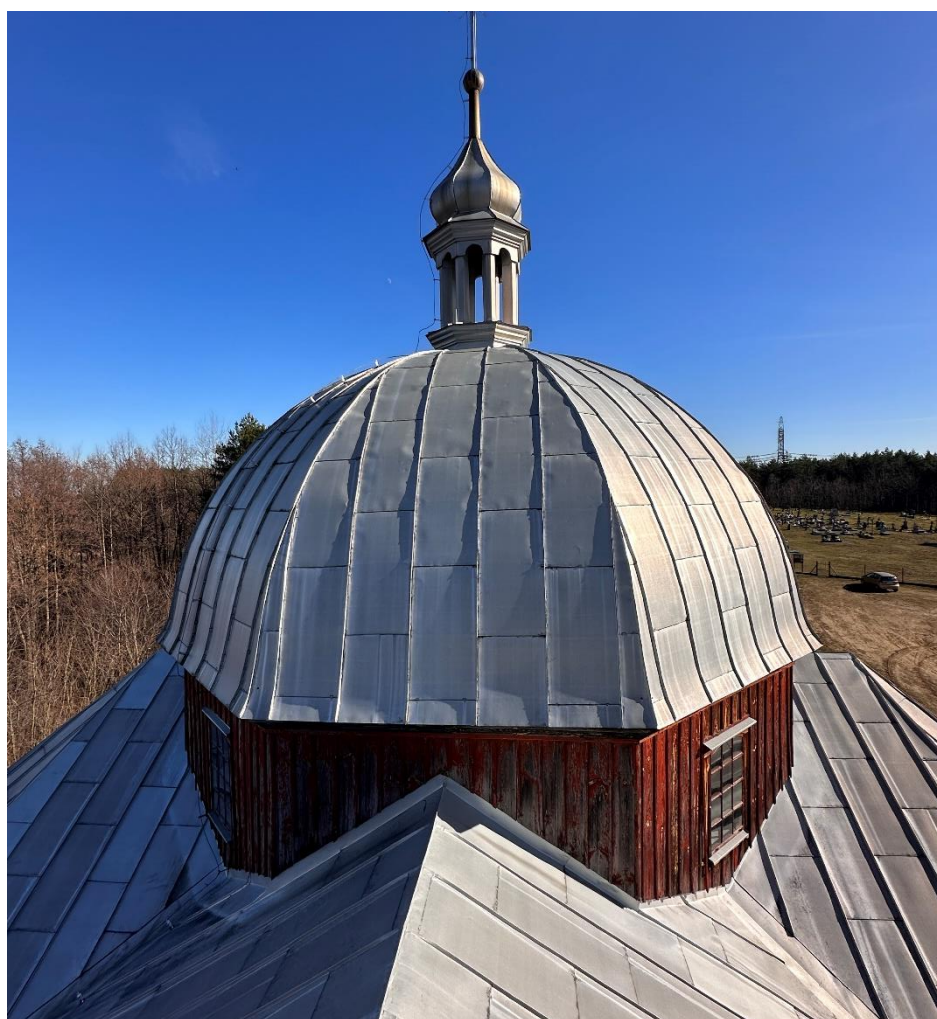
Fot. Dach budynku cerkwi, stan zachowania na 2024 r.

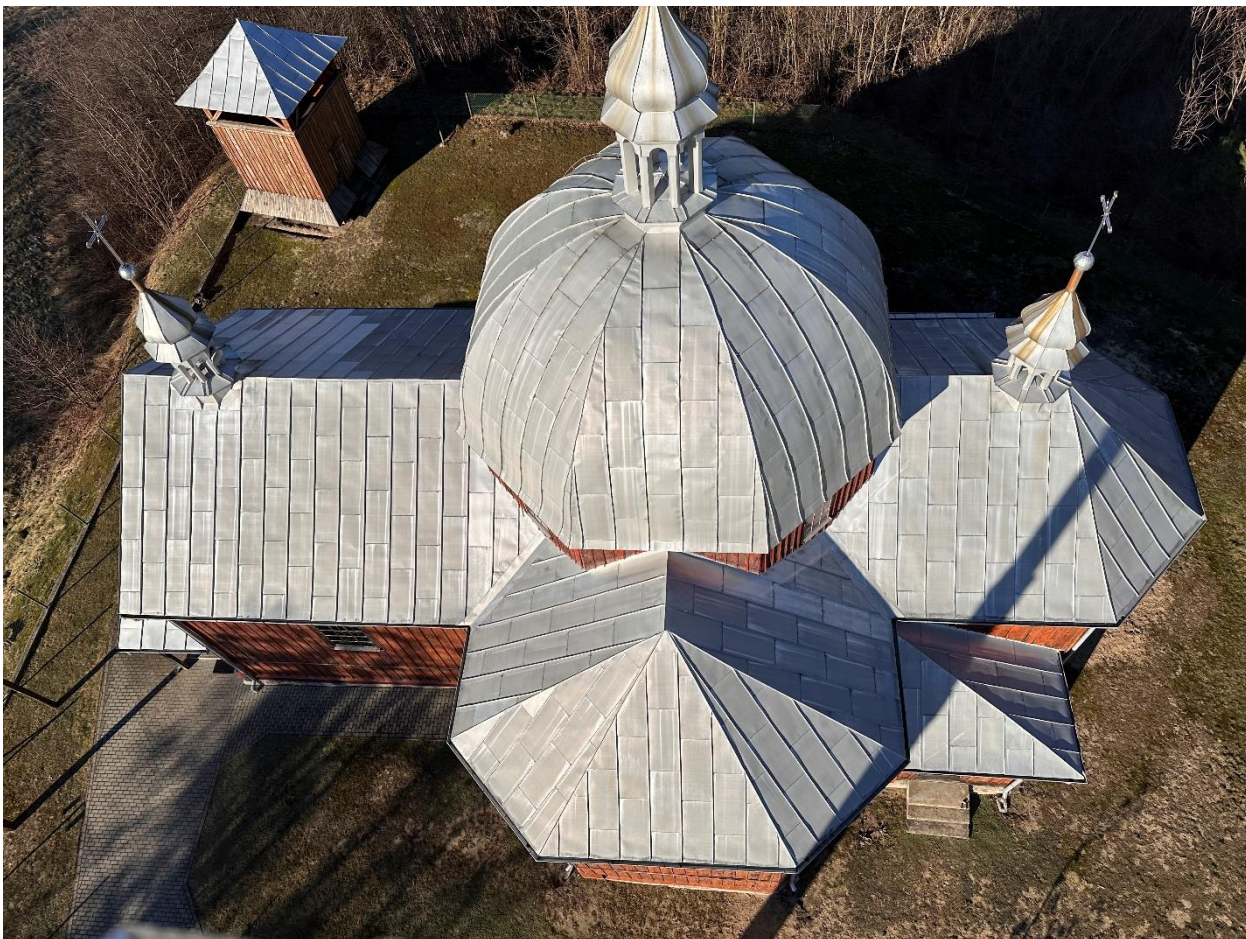
Fot. Dach budynku cerkwi, stan zachowania na 2024 r.

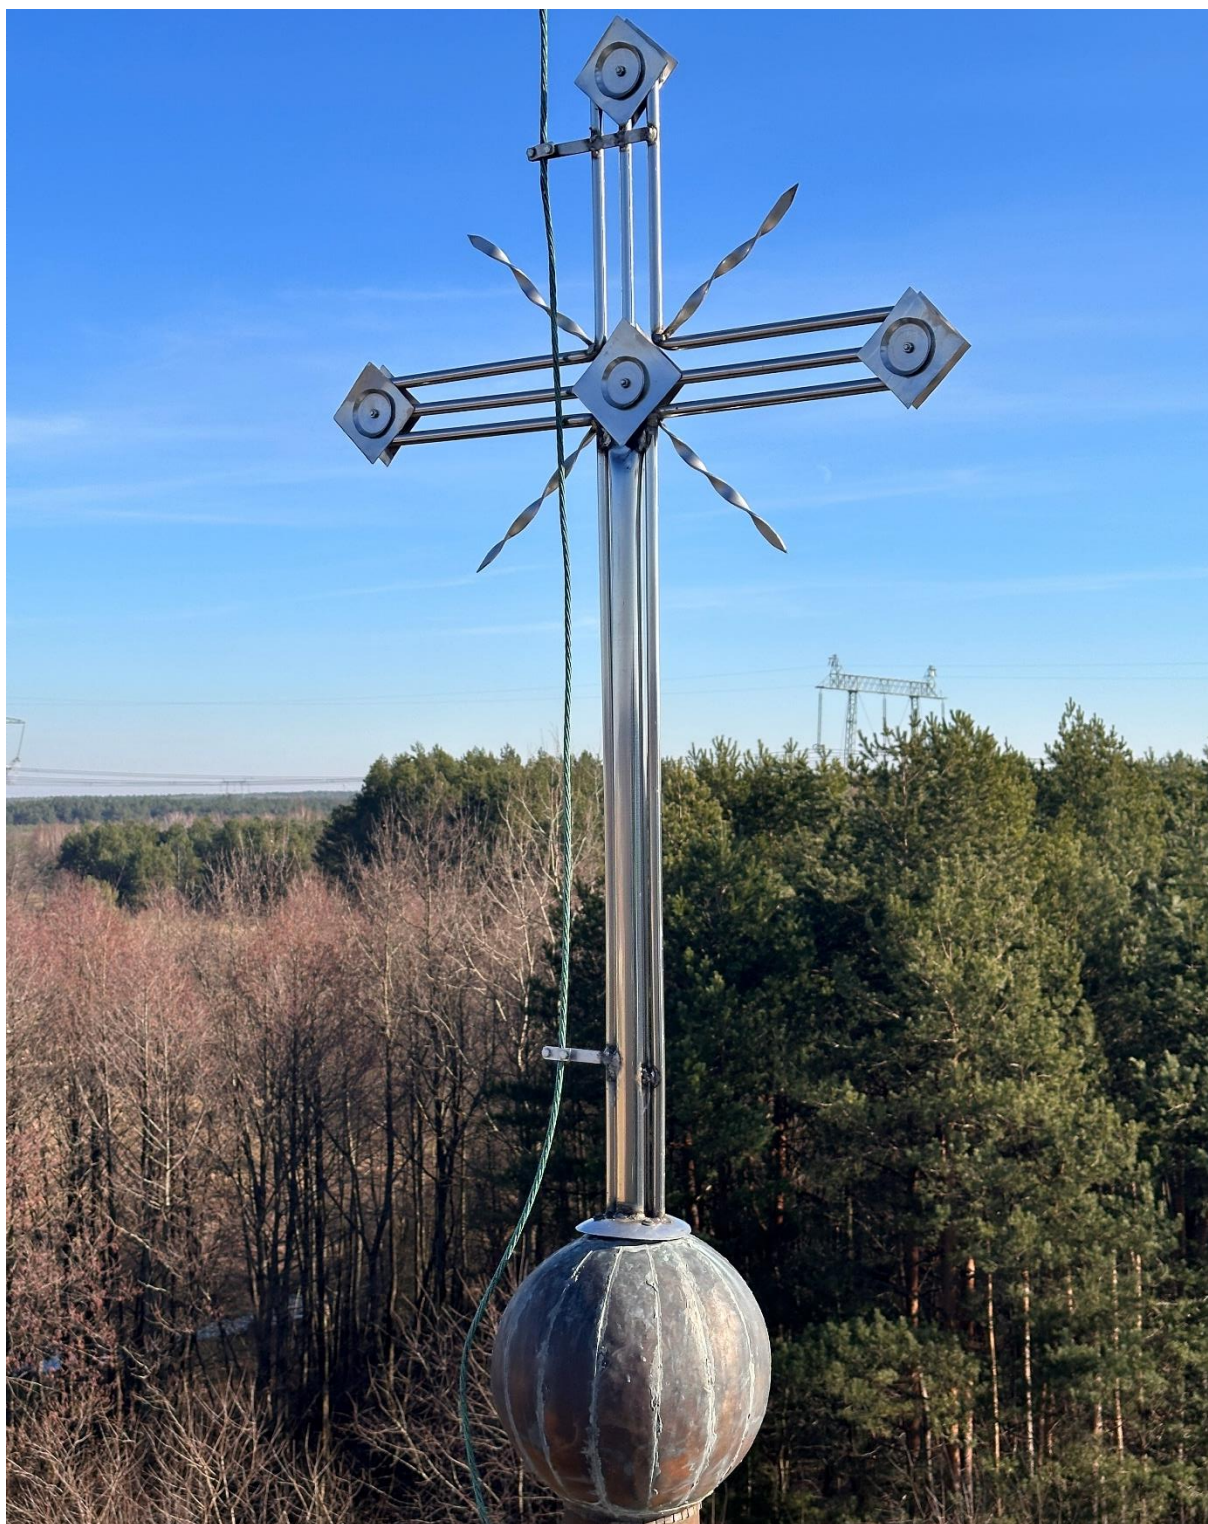
Fot. Metalowy krzyż na kopule, stan zachowania na 2024 r.

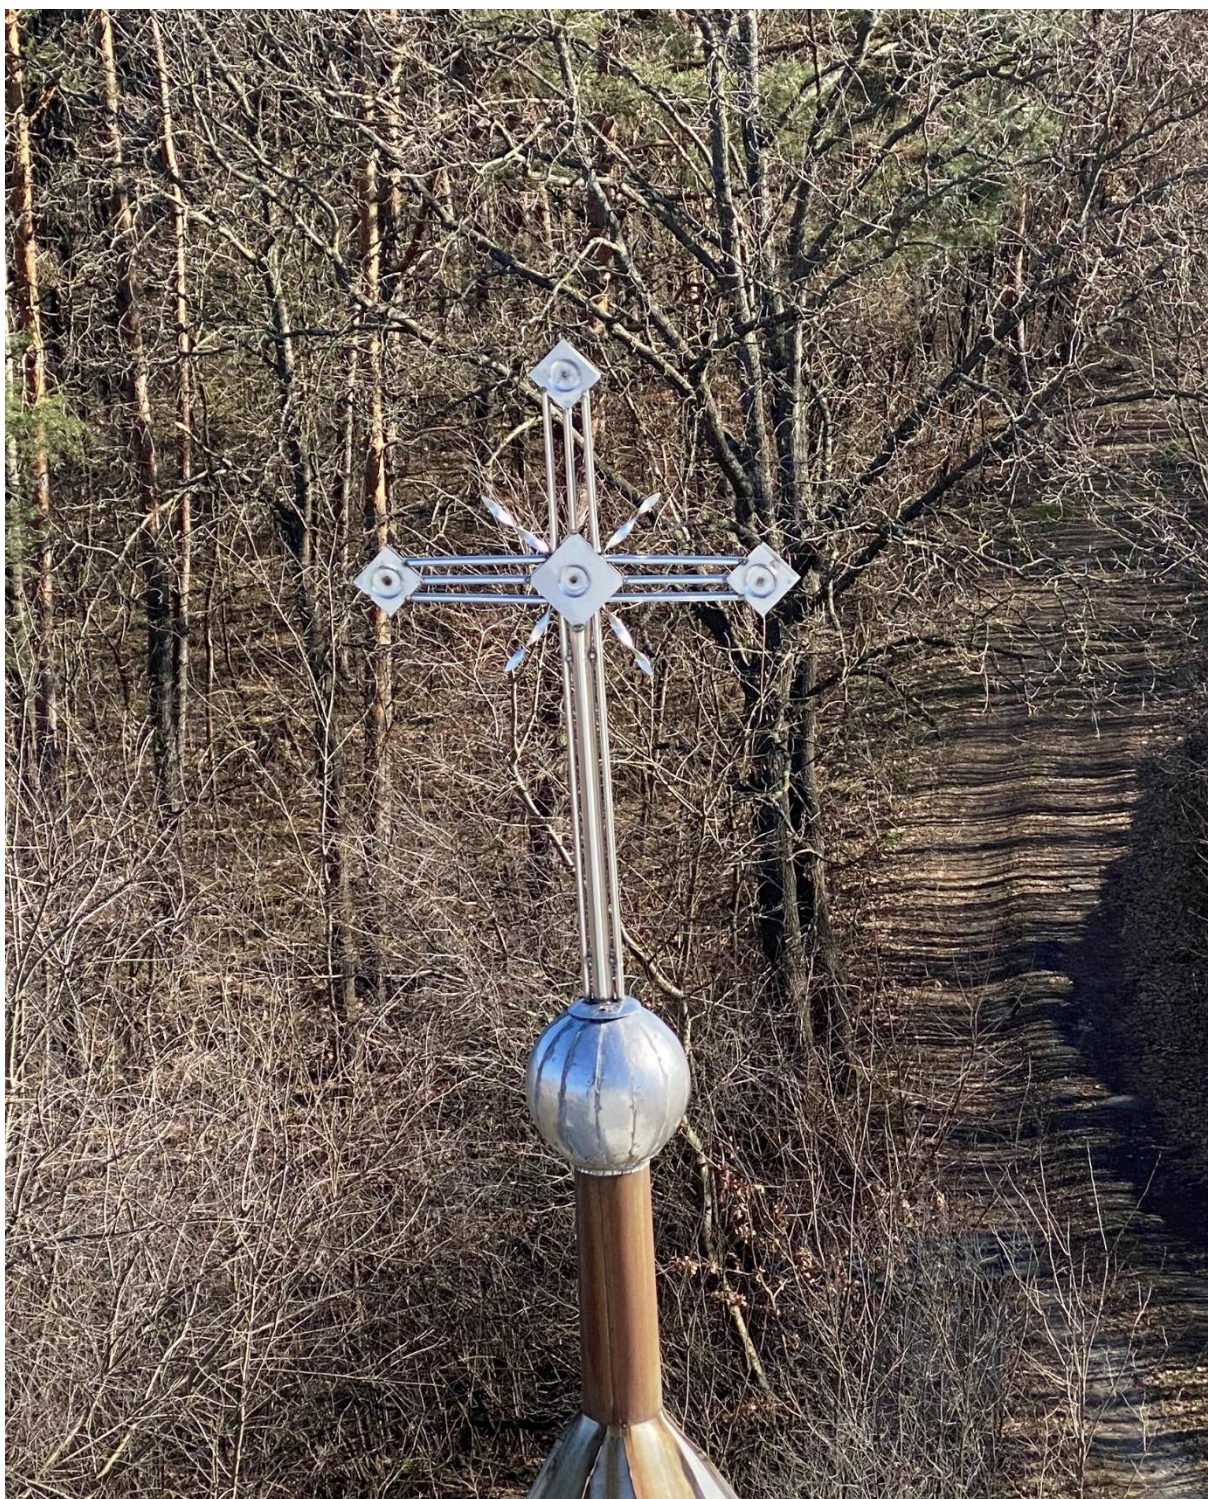
Fot. Metalowy krzyż strona wschodnia , stan zachowania na 2024 r.

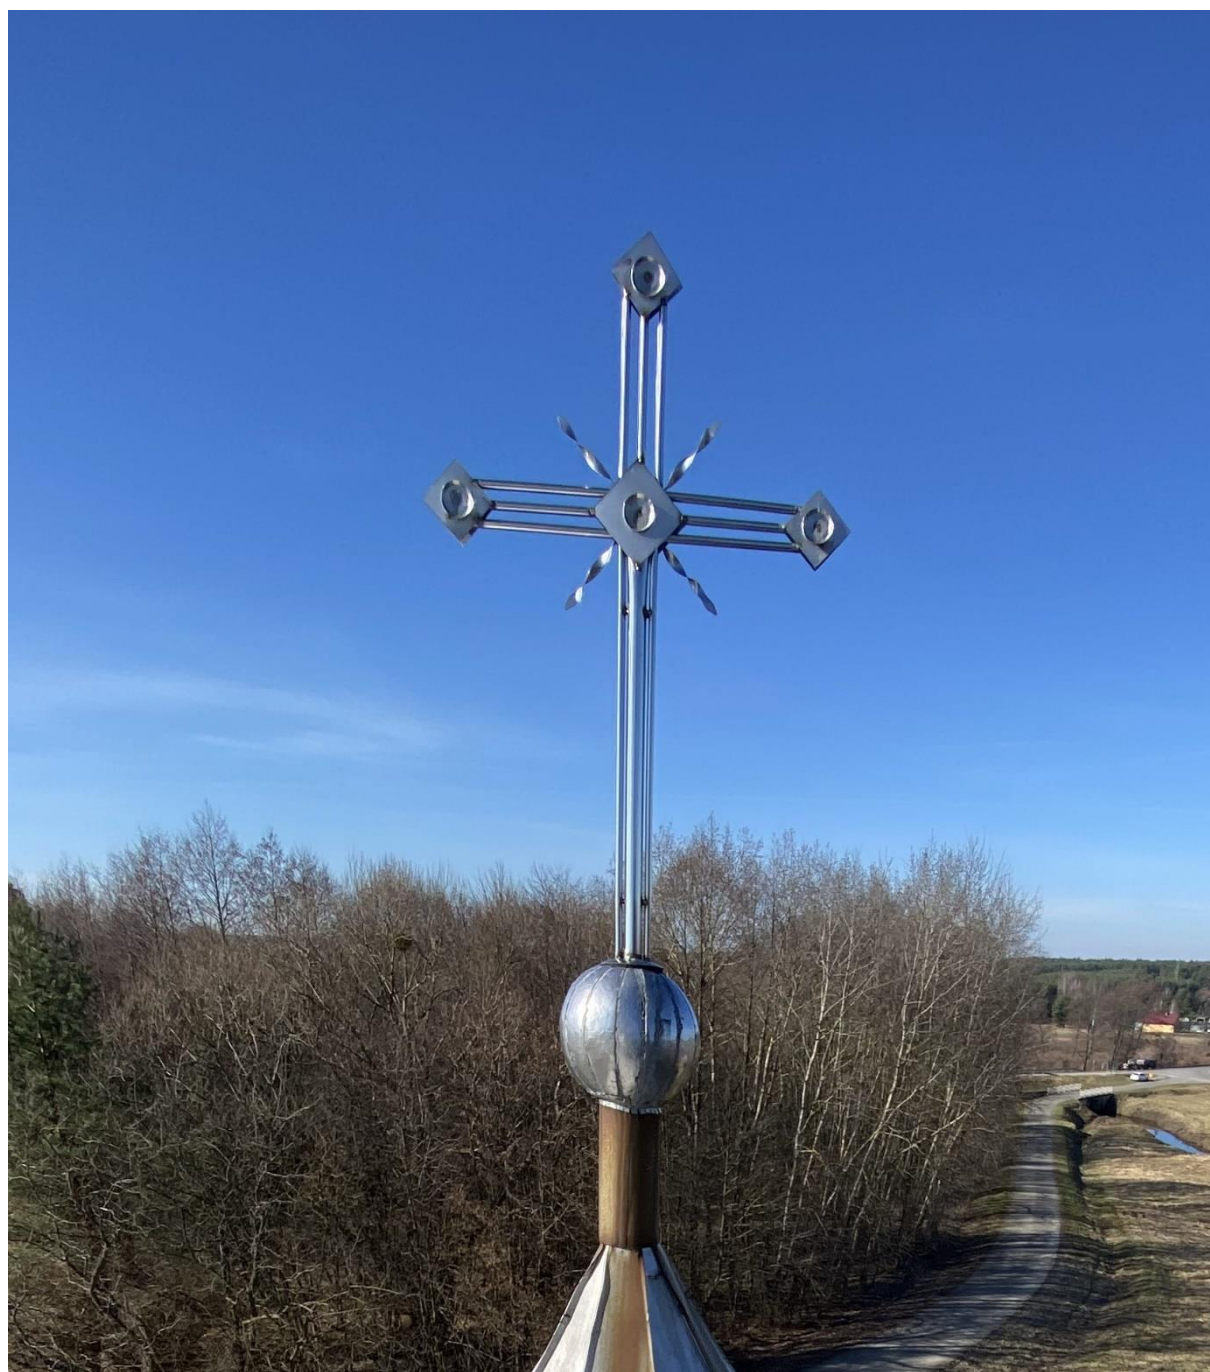
Fot. Metalowy krzyż strona zachodnia, stan zachowania na 2024 r.

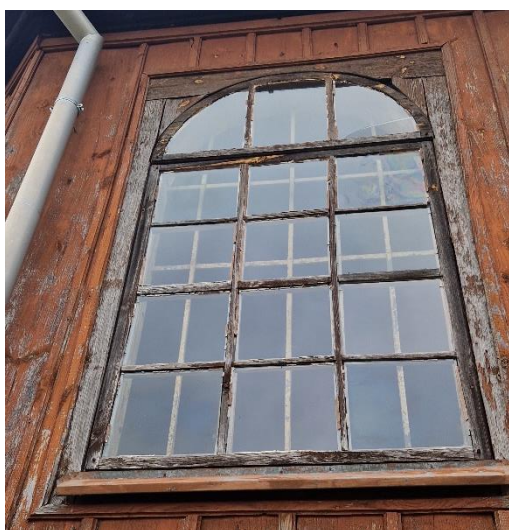
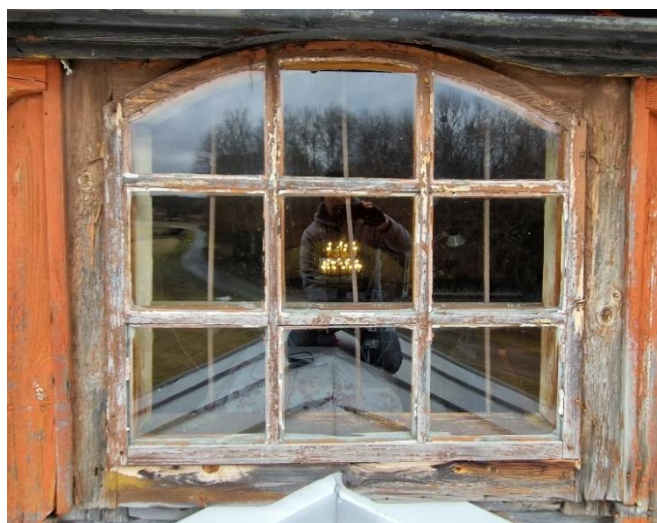
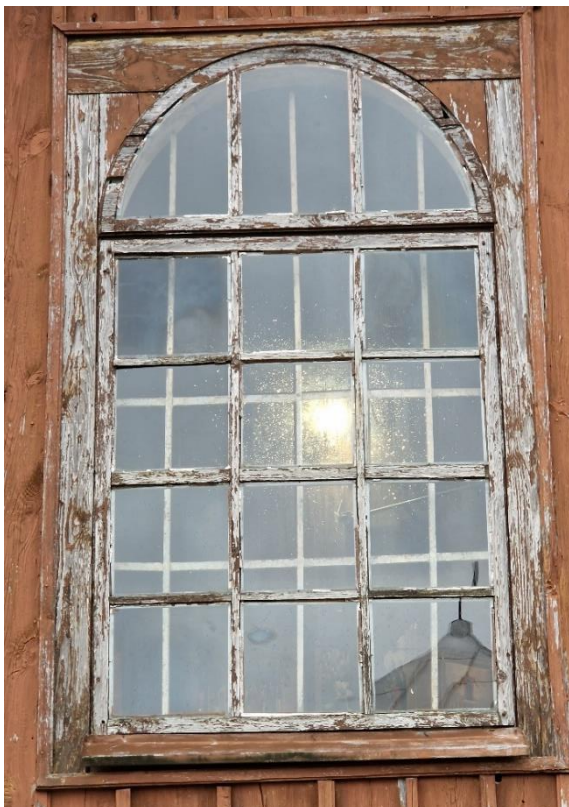
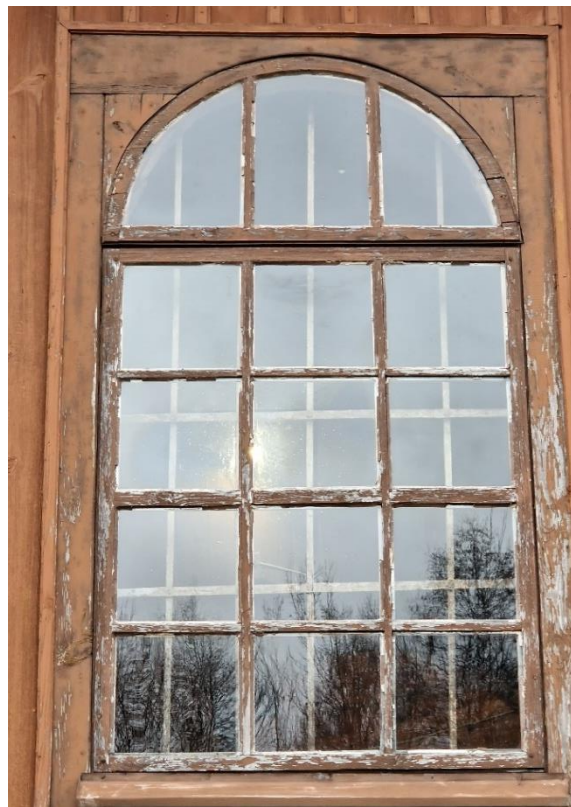
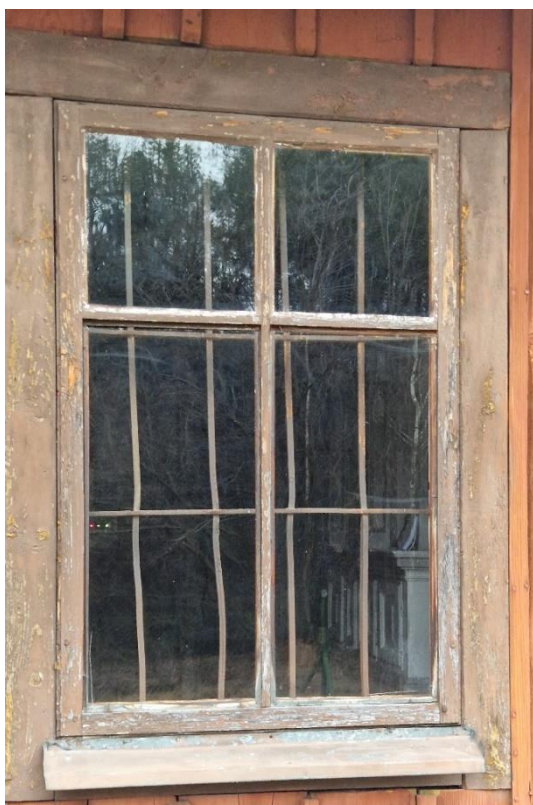
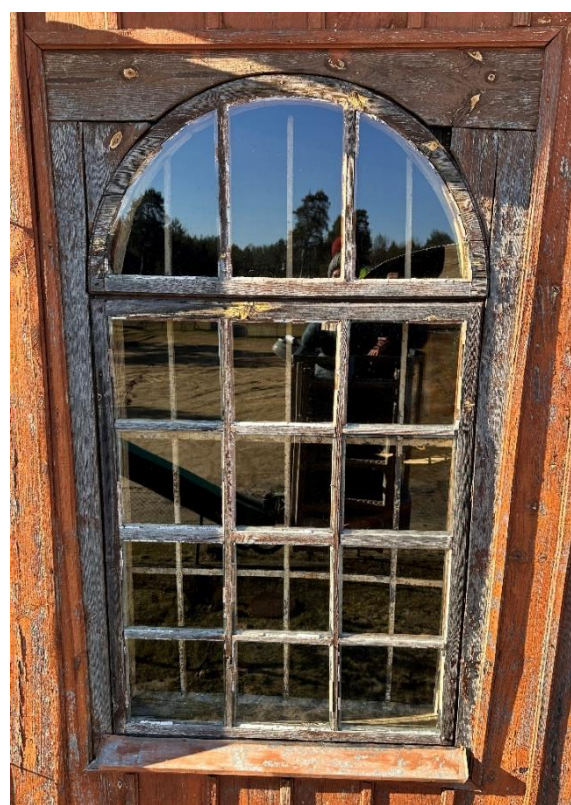
Fot. okna widok z zewnątrz, stan zachowania na 2024 r.

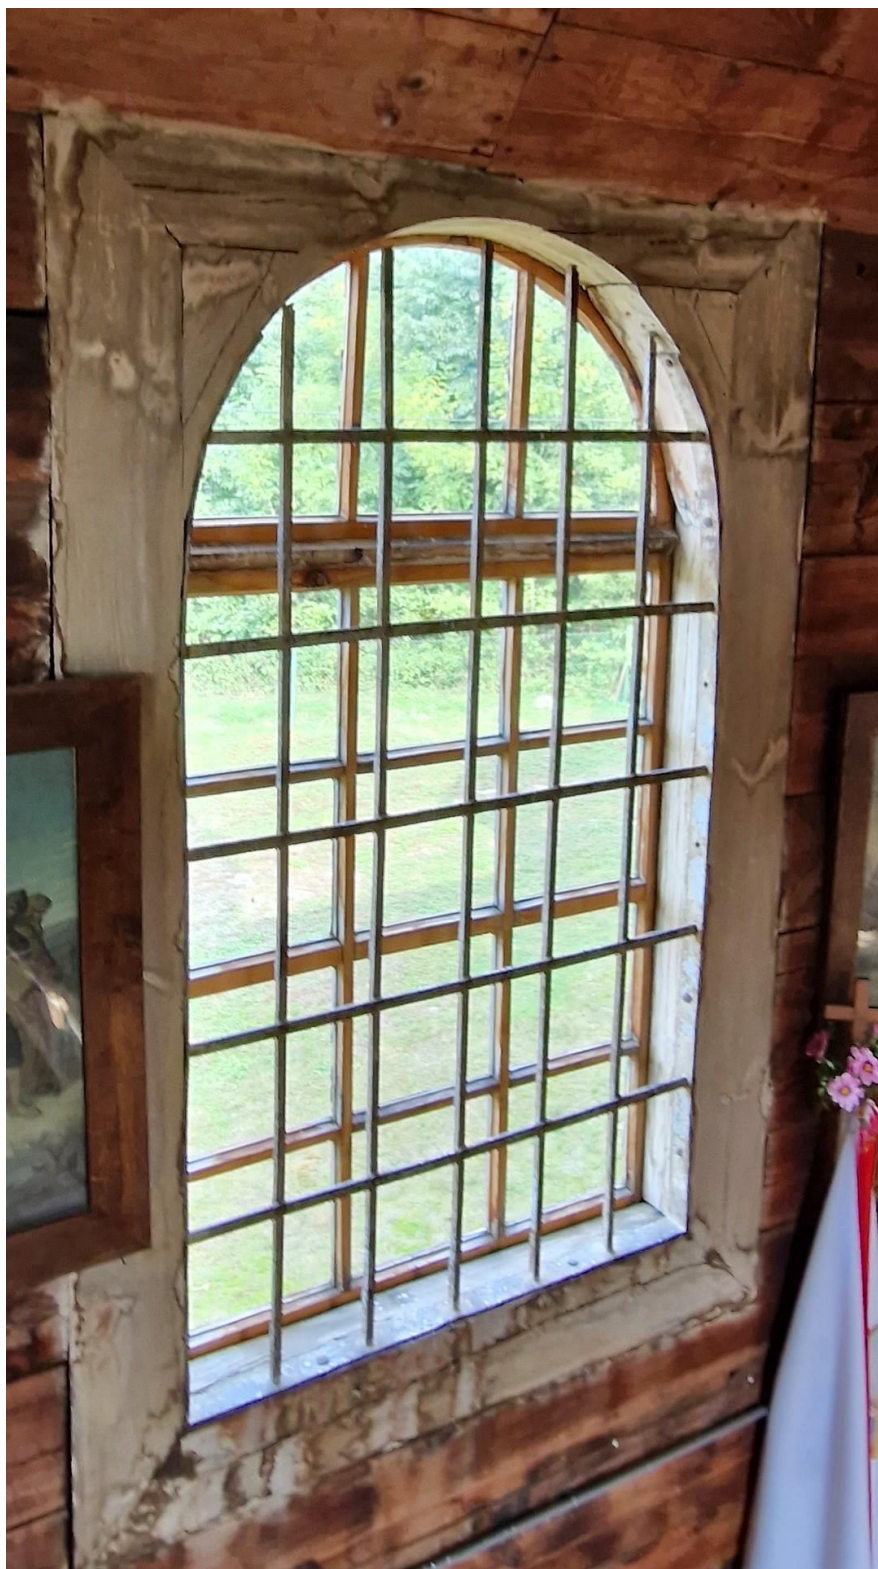
Fot. okno widok od wewnątrz, stan zachowania na 2024 r.

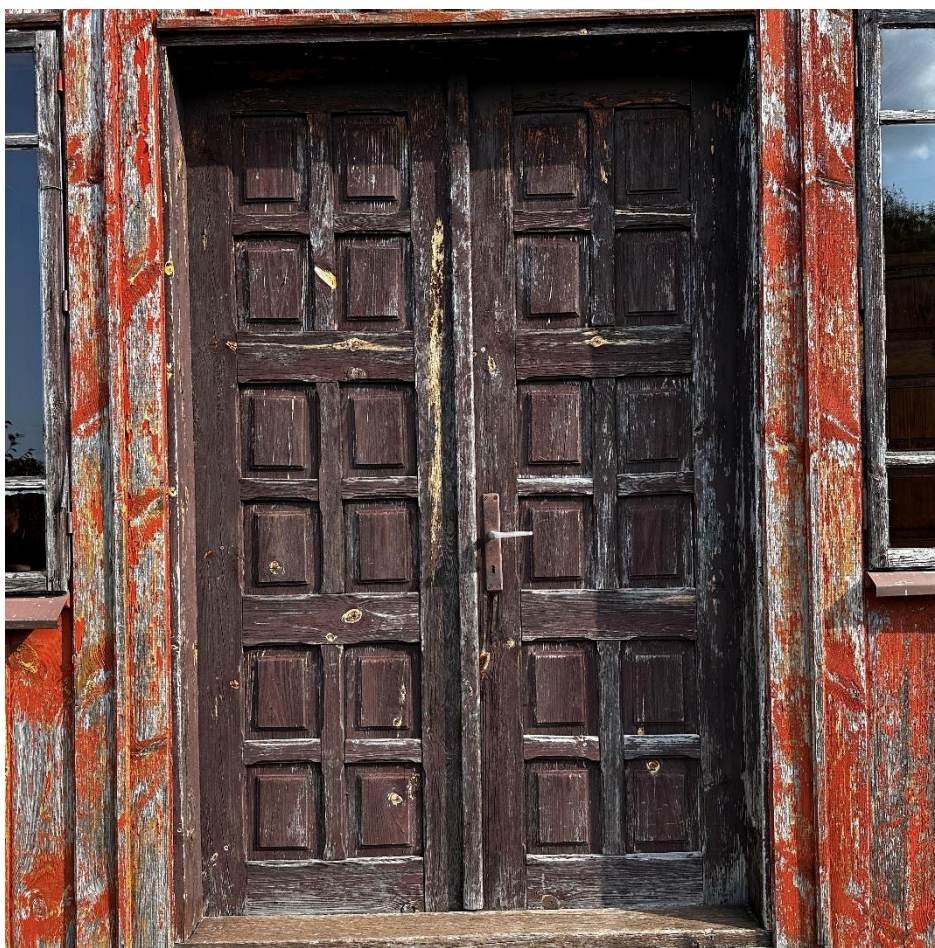
Fot. Drzwi wejściowe do przedsionka od zachodu, stan zachowania na 2024 r.

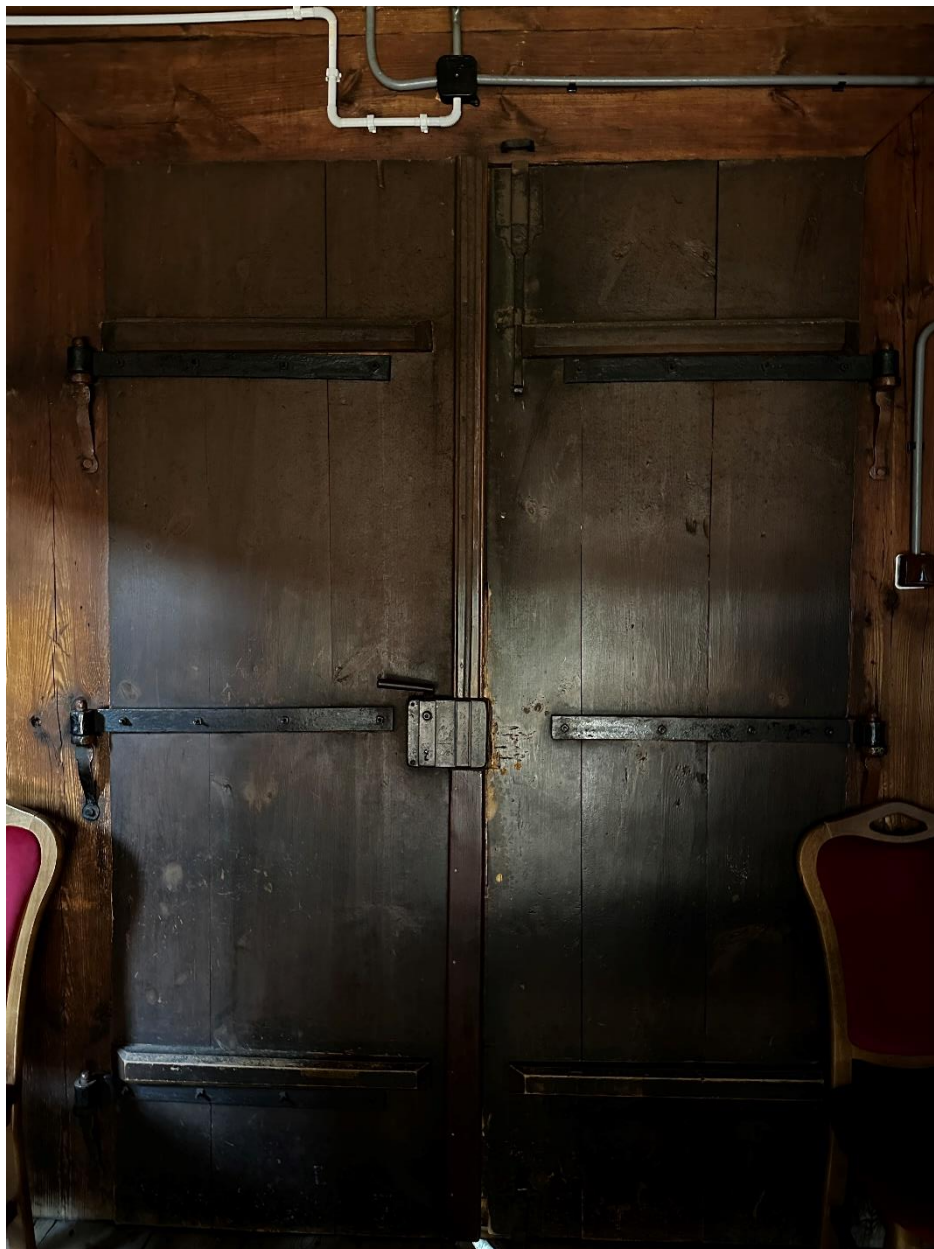
Fot. Drzwi wejściowe do babińca, stan zachowania na 2024 r.

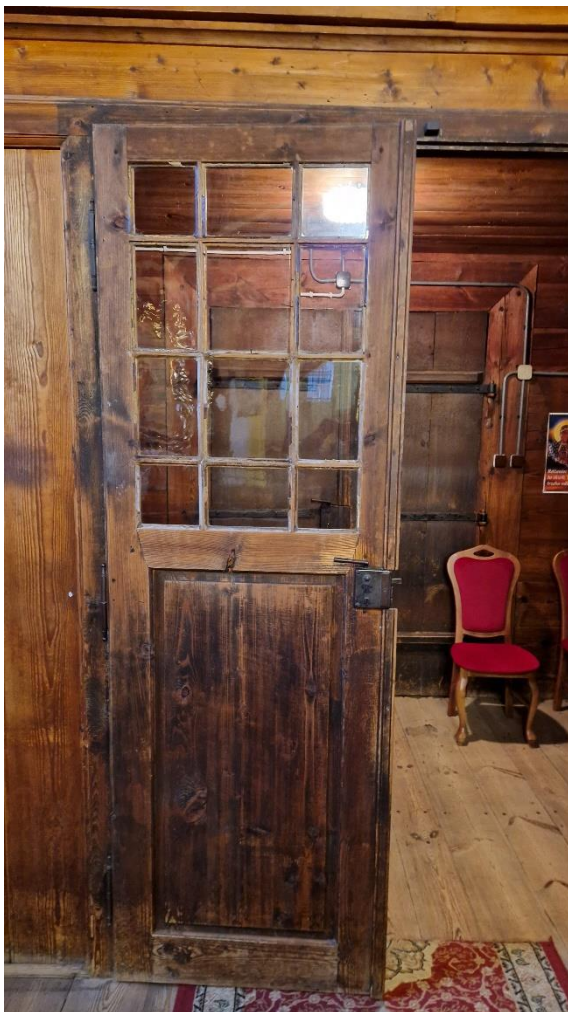
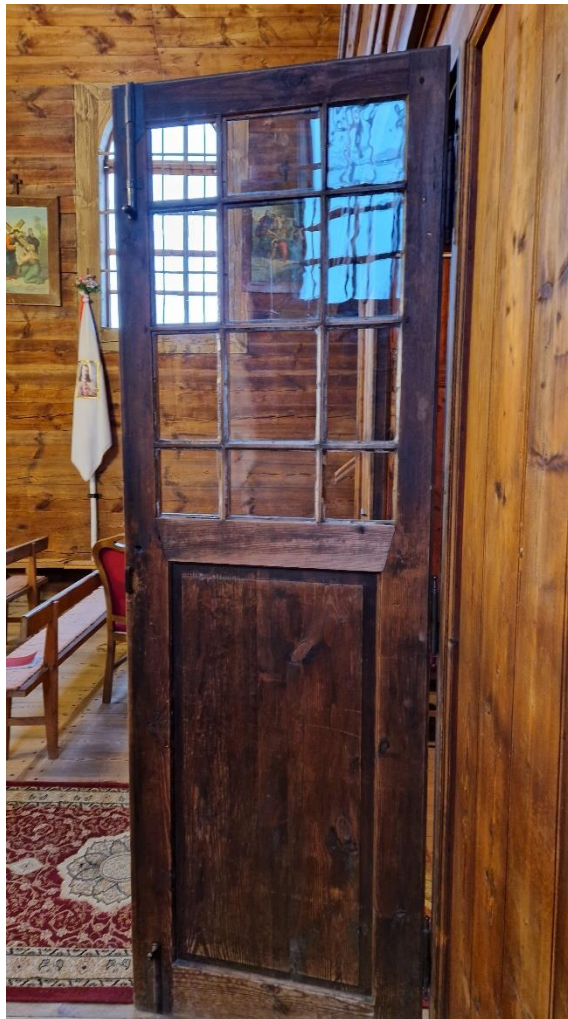
Fot. Drzwi do podchórza, stan zachowania na 2024 r.

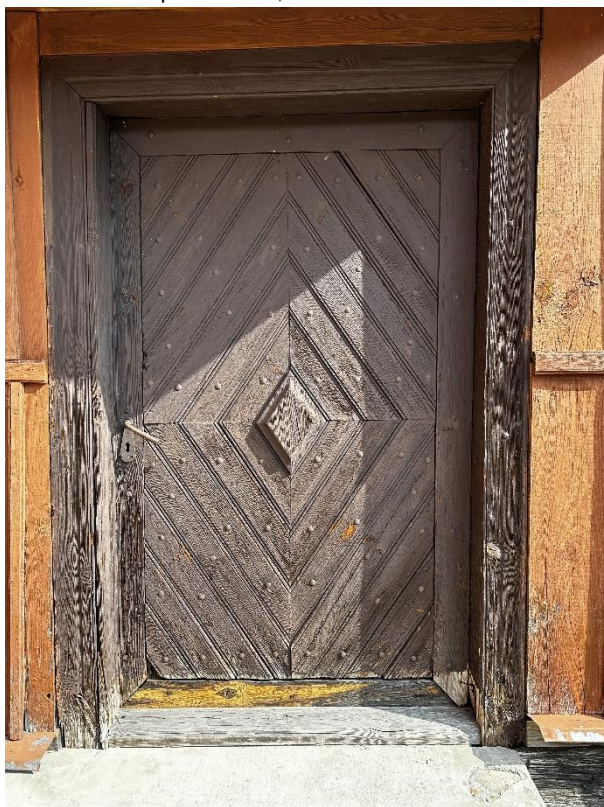
Fot. Drzwi wejściowe do południowego ramienia nawy, stan zachowania na 2024 r.

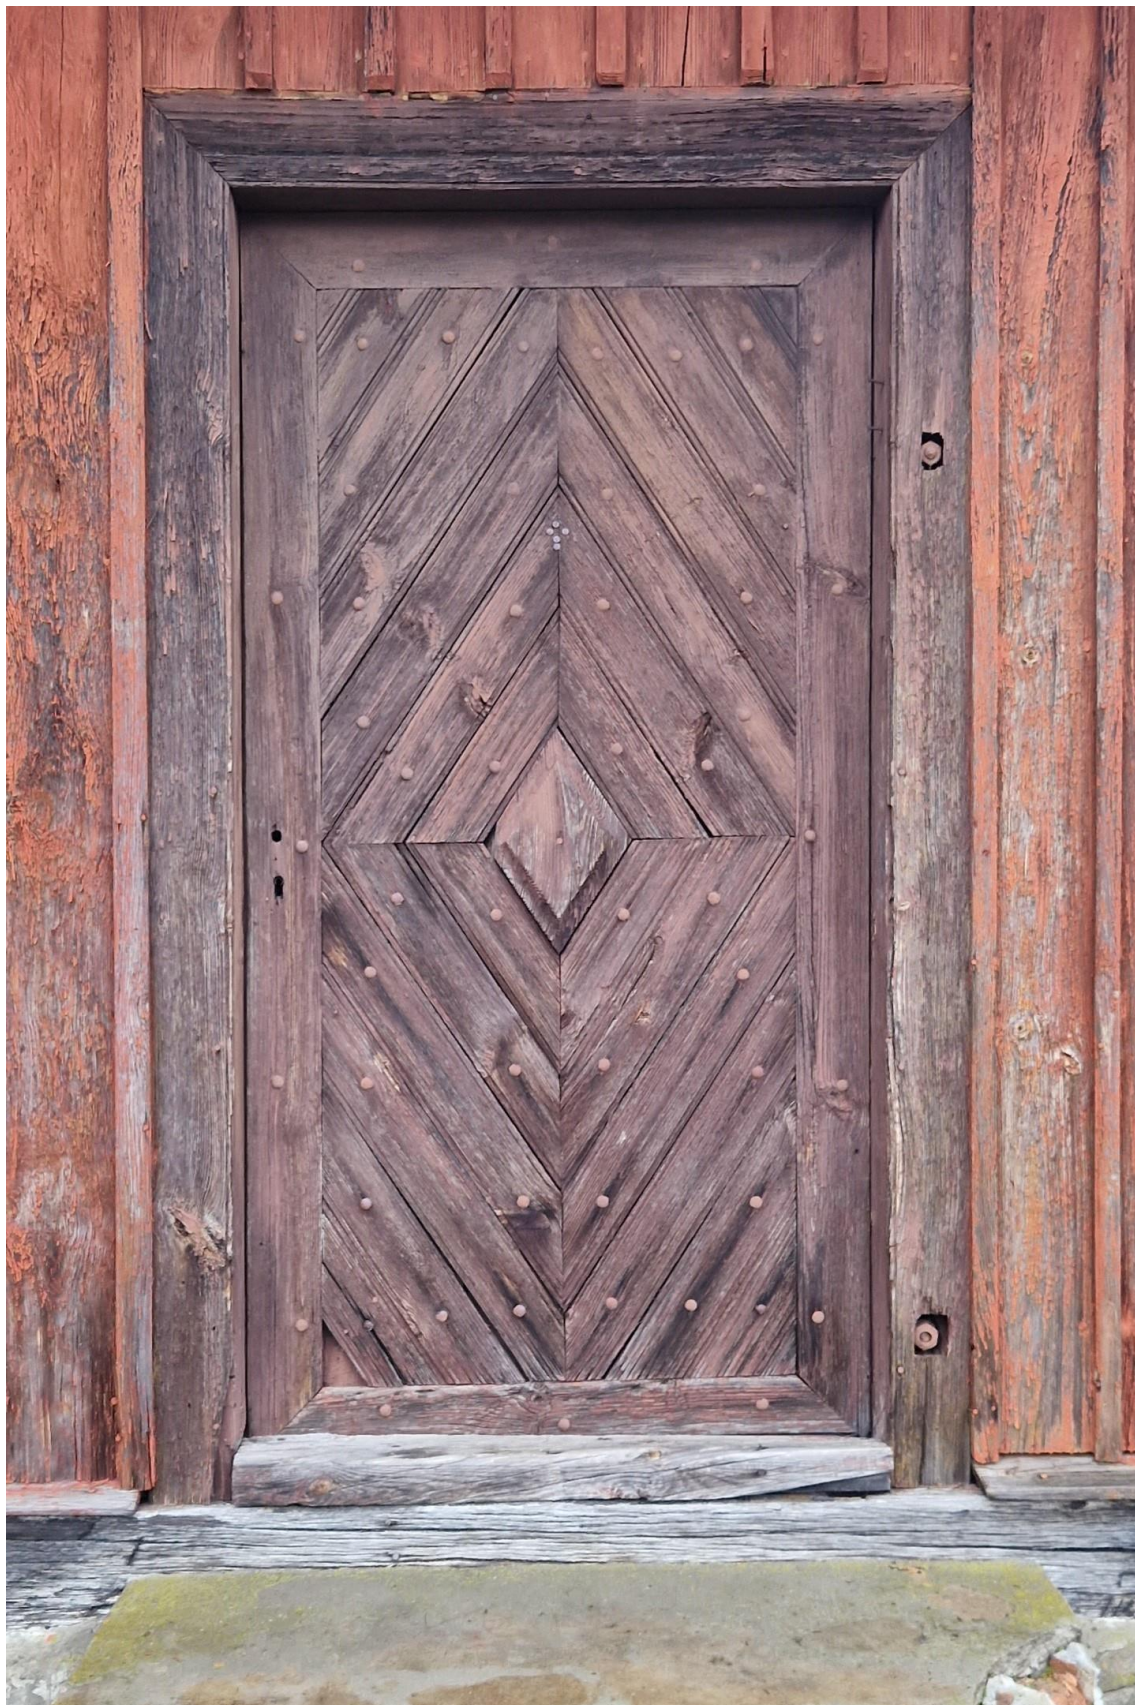
Fot. Drzwi wejściowe do zakrystii, stan zachowania na 2024 r.
