INWENTARYZACJA

Drewniana cerkiew w Szczutkowie posiada konstrukcję zrębową.

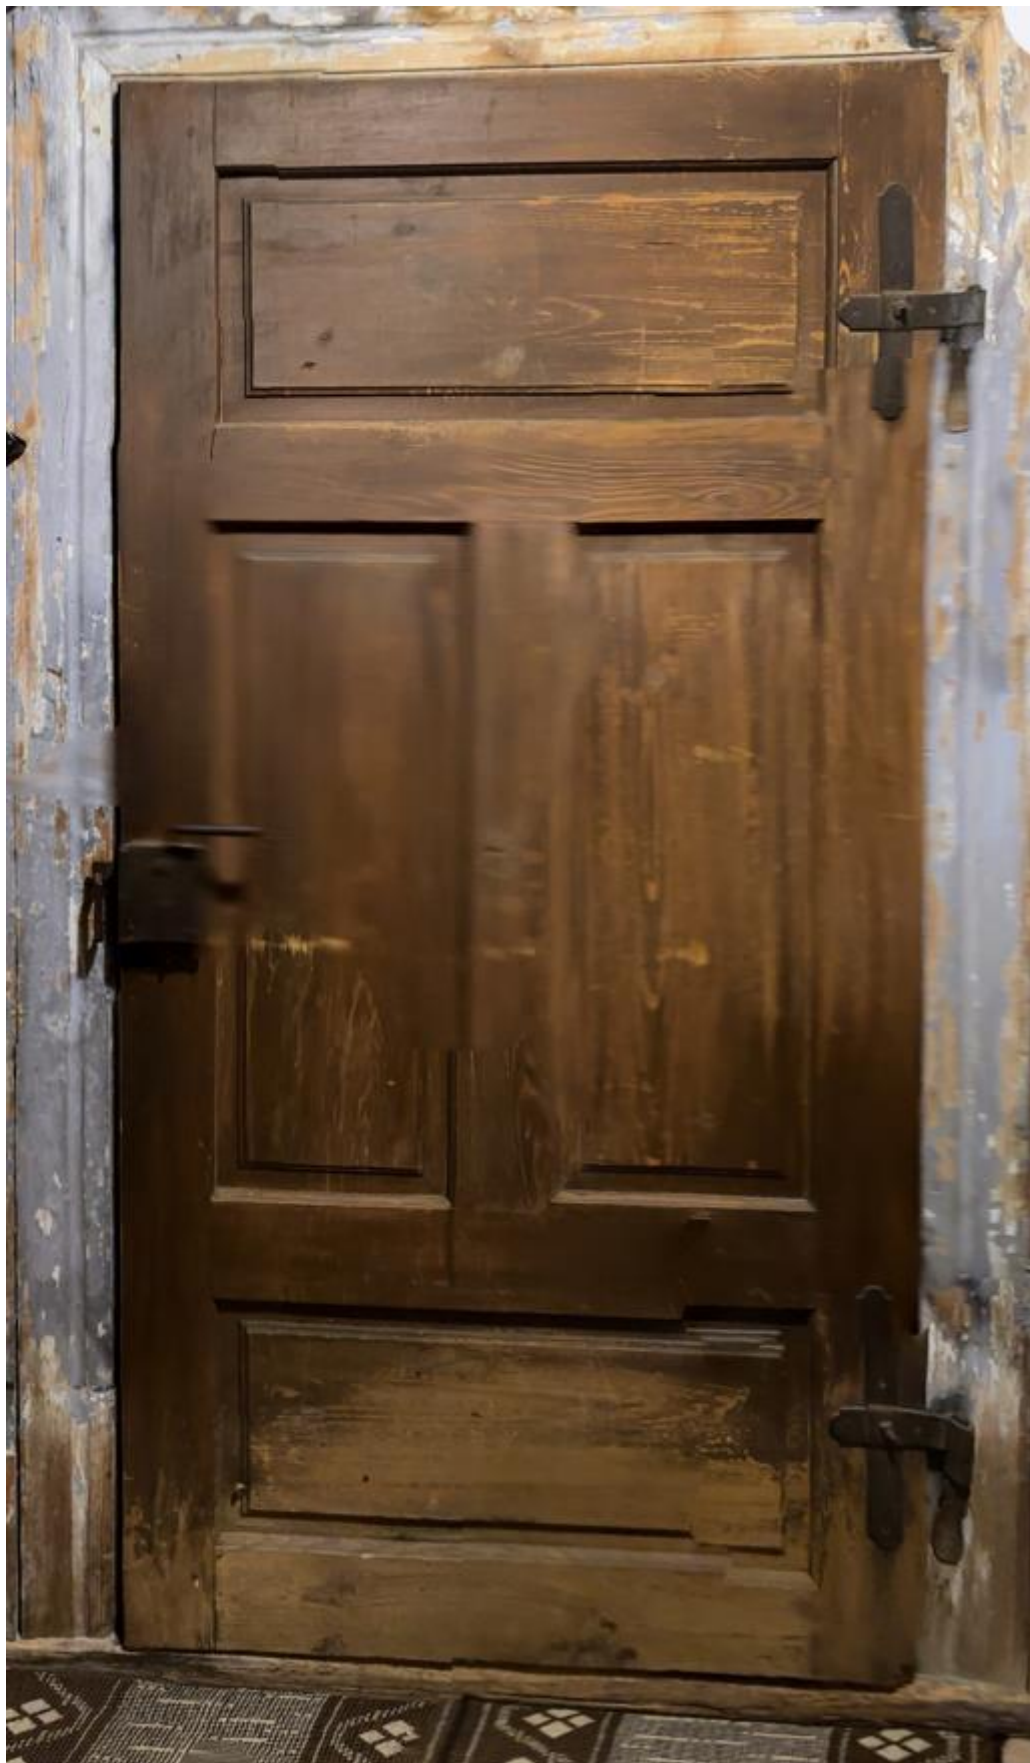
Fot. Drzwi z zakrystii do prezbiterium, stan zachowania na 2024 r.

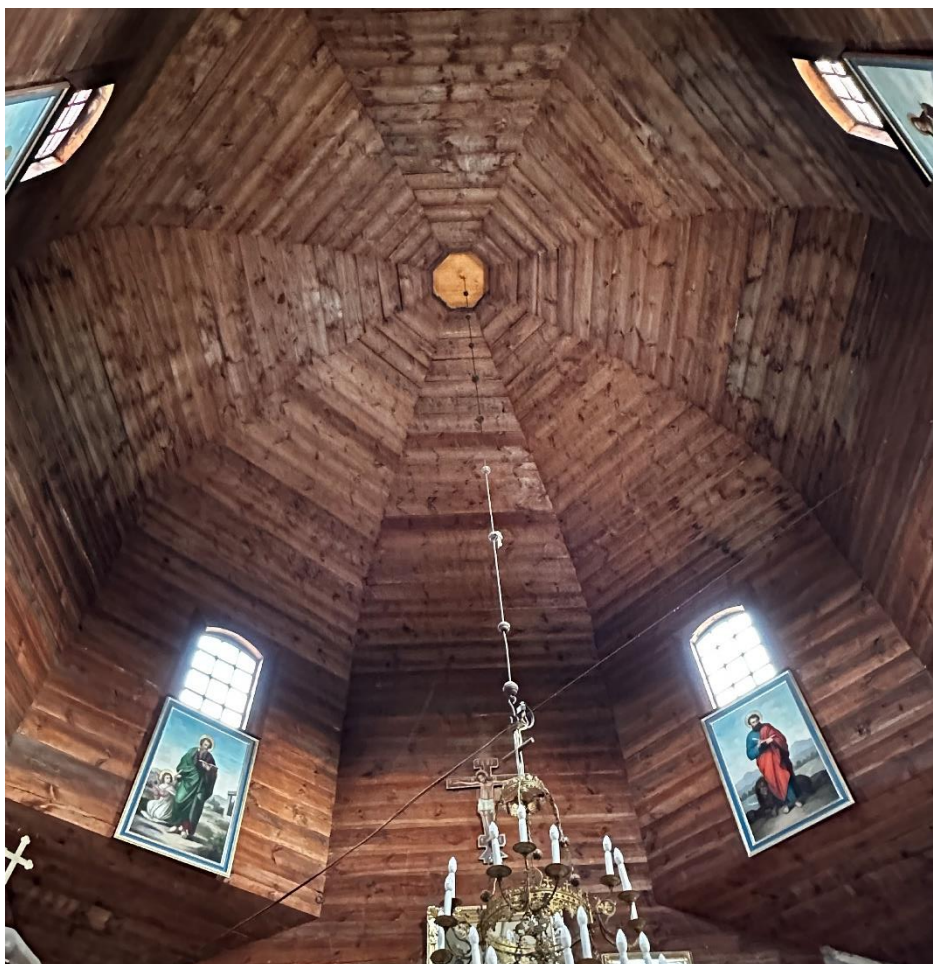
Fot. Sklepienie nad nawą, stan zachowania na 2024 r.

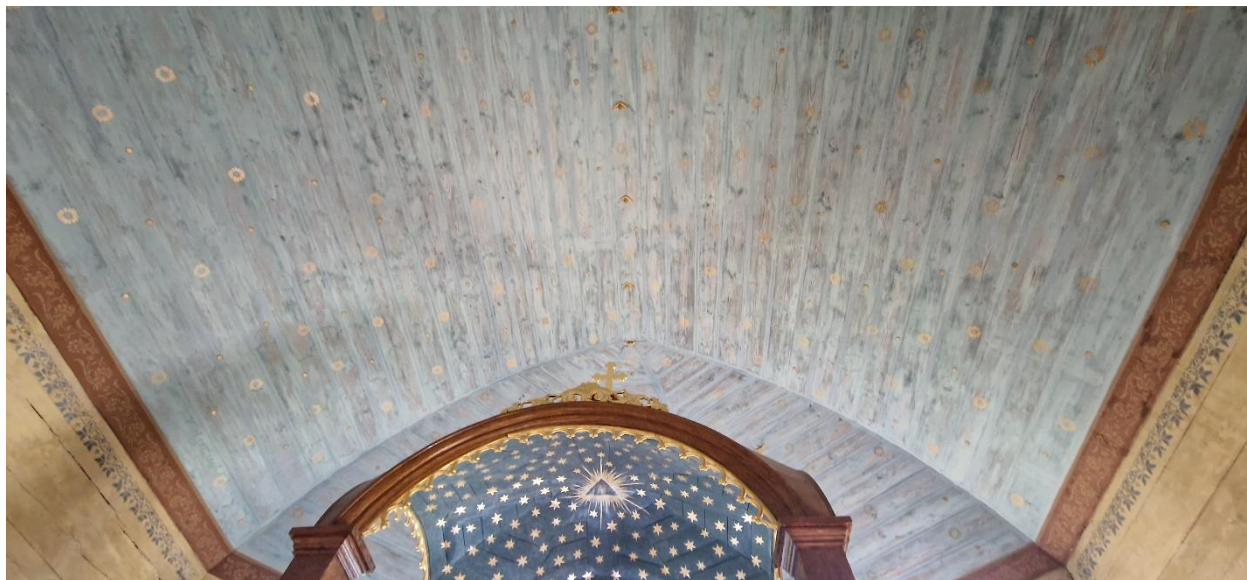
Fot. Sklepienie nad nawą prezbiterium, stan zachowania na 2024 r.
