## ZAKRES ROBÓT BUDOWLANYCH REMONTOWYCH I RENOWACYJNYCH, ROZWIĄZANIA BUDOWLANO-MATERIAŁOWE

Według wniosków i zaleceń zamieszczonych w ekspertyzie technicznej budynku cerkwi oraz wniosków z przeprowadzonej wizji lokalnej, należy wykonać częściowy remont konserwatorski budynku kościoła (dawnej cerkwi). Roboty budowlane, remontowe i modernizacyjne związane z remontem obiektu zostały zaprojektowane w sposób zapewniający maksymalne zachowanie i wykorzystanie substancji zabytkowej. Elementy bezpowrotnie zniszczone, zdegradowane w stopniu wykluczającym remont (w szczególności elementy wystroju zewnętrznego, detal architektoniczny) zostaną zrekonstruowane w technice pierwotnej z użyciem materiału analogicznych do pierwotnego.

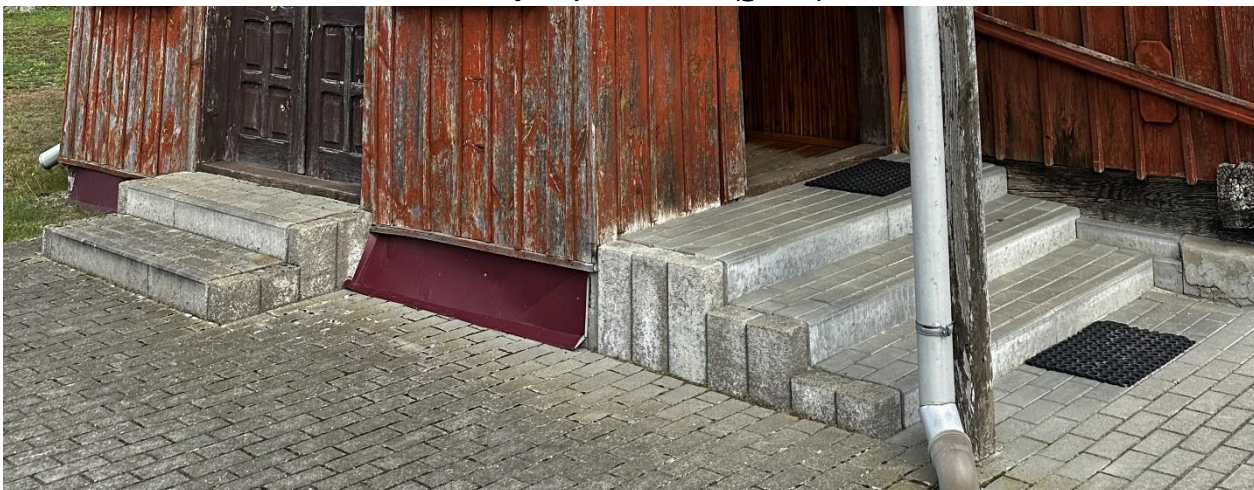
Fot. Schody do przedsionka, stan zachowania na 2023 r.

Projektuje się wykonanie demontaż obecnych i wykonanie nowych schodów wejściowych z płyt piaskowca:

- Demontaż istniejących stopni wykonanych z betonowej kostki
- Zebranie istniejącej podbudowy
- Wykonanie z betonu C25/30 fundamentowania (oporu) pod najniższym stopniem.
- Wykonanie podbudowy z kamienia łamanego na warstwie geowłókniny.
- Wykonanie podbudowy schodów z półsuchego betonu.
- Osadzenie schodów z płyt kamiennych (piaskowiec).
- Wykonanie fugi elastycznej między stopniami
- Zaimpregnowanie kamiennych powierzchni impregnatem hydrofobizującym.

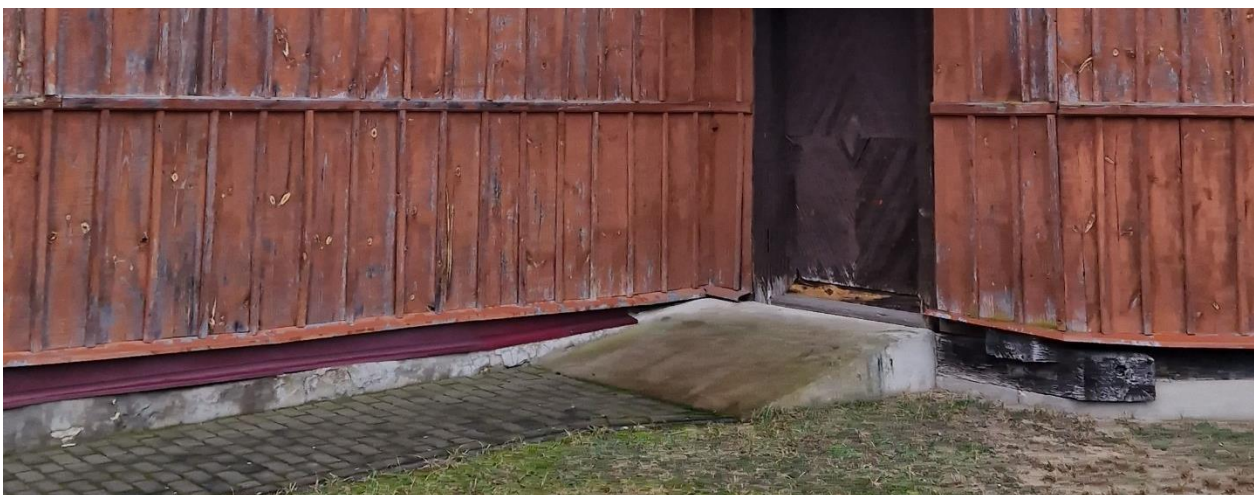
Fot. Betonowa rampa do południowego ramienia nawy, stan zachowania na 2024 r.

Projektuje się wykonanie nowych schodów wejściowych z piaskowca:

- Demontaż istniejącej betonowej rampy.
- Zebranie istniejącej podbudowy.
- Wykonanie z betonu C25/30 fundamentowania (oporu) pod najniższym stopniem.
- Wykonanie podbudowy z kamienia łamanego na warstwie geowłókniny.
- Wykonanie podbudowy schodów z półsuchego betonu.
- Osadzenie schodów z płyt kamiennych (piaskowiec)
- Wykonanie fugi elastycznej między stopniami
- Zaimpregnowanie kamiennych powierzchni impregnatem hydrofobizującym.

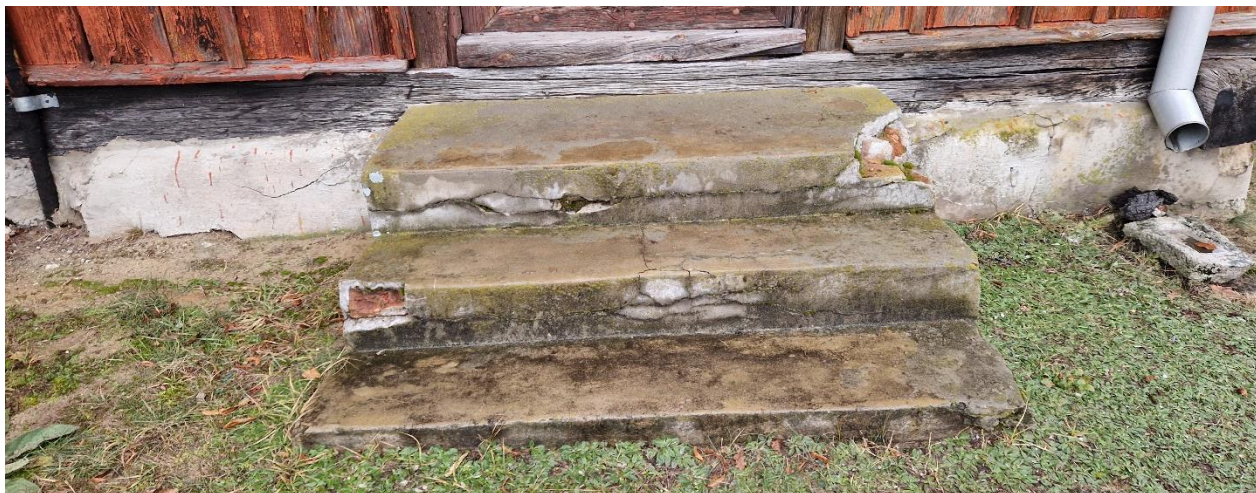
Fot. Schody do zakrystii, stan zachowania na 2024 r.

Projektuje się wykonanie nowych schodów wejściowych do zakrystii z piaskowca w miejsce istniejących:

- Demontaż istniejącej schodów.
- Zebranie istniejącej podbudowy.
- Wykonanie z betonu C25/30 fundamentowania (oporu) pod najniższym stopniem.
- Wykonanie podbudowy z kamienia łamanego na warstwie geowłókniny.
- Wykonanie podbudowy schodów z półsuchego betonu.
- Osadzenie schodów z płyt kamiennych (piaskowiec).
- Wykonanie fugi elastycznej między stopniami
- Zaimpregnowanie kamiennych powierzchni impregnatem hydrofobizującym.

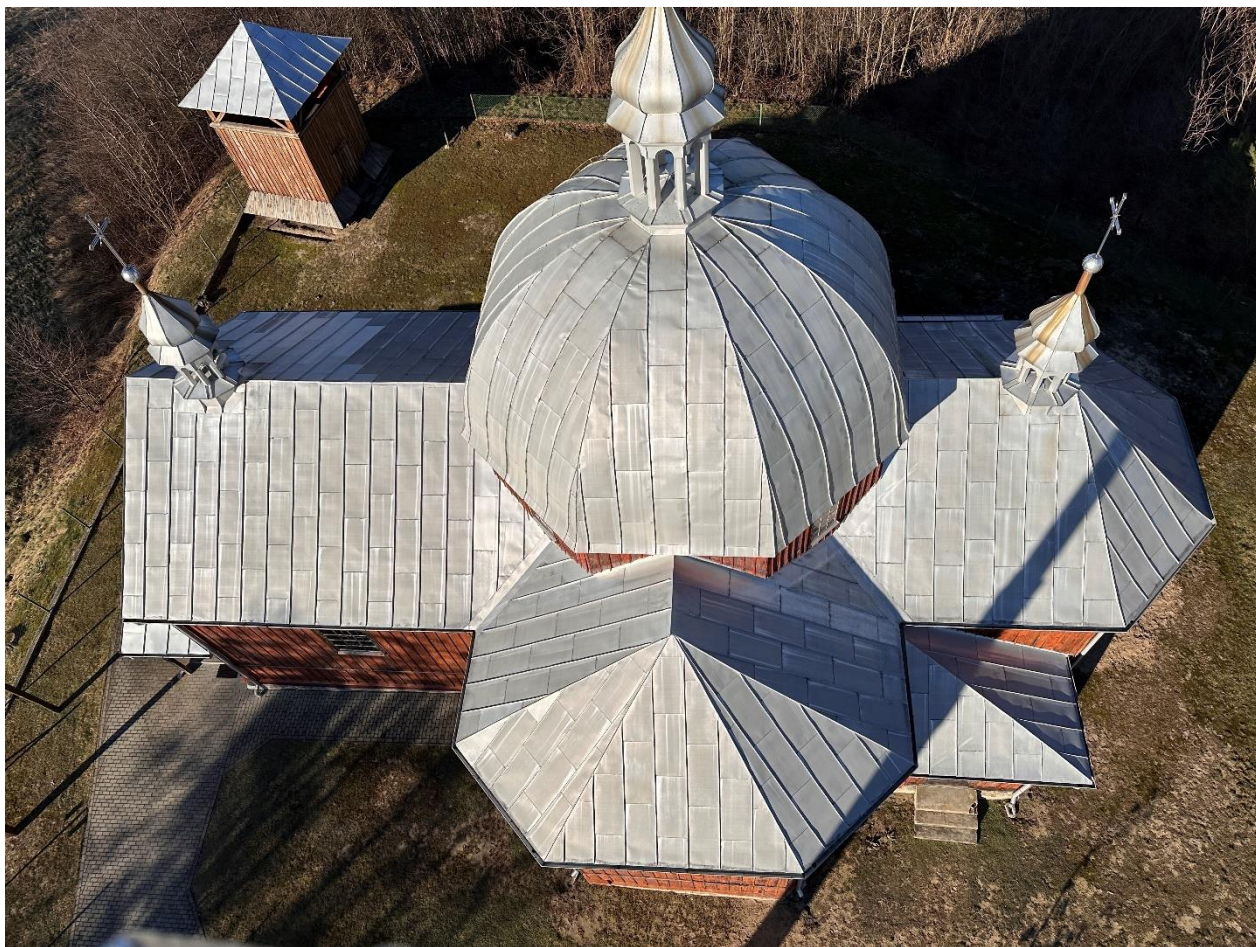
Fot. Dach cerkwi, widok z góry, stan zachowania na 2024 r.

Ze względu a to, że pokrycie dachu było wymieniane kilkanaście lat temu, nie projektuje się wykonywania remontu głównych połaci dachowych. Ze względu na brak dostępu, nie została wykonana inwentaryzacja oraz ocena stanu technicznego więźby dachowej. Wg przedstawicieli administratora budynku, podczas wymiany poszycia dachowego była również remontowana więźba dachowa.

W związku z brakiem wentylacji przestrzeni pomiędzy pokryciem a sklepieniami oraz szczelnym zabudowaniem wieżyczek, możliwe jest kondensowanie pary wodnej na pokryciu i spływ wody na

elementy drewniane konstrukcji budynku co w efekcie może powodować zacieki i uszkodzenia elementów drewnianych konstrukcji dachowej oraz sklepień budynku.

Ze względu na potrzebę zabezpieczenia blaszanego pokrycia dachu, projektuje się pomalowanie dachu po wcześniejszym jego oczyszczeniu farbą Jotun Conseal TU (lub równoważną). Jeżeli zostanie stwierdzona słaba przyczepność do ocynku należy zastosować farbę podkładową rekomendowaną przez producenta.

Projektuje się również pomalowanie rynien, rur spustowych, elementów mocujących oraz blaszanych okuć desek okapowych.

Celem poprawy wentylacji przestrzeni pomiędzy pokryciem dachu a sklepieniem projektuje się:

- Zabudowanie ażurów trzech pozornych latarni drewnianymi żaluzjami, uniemożliwiającymi dopływ wody a umożliwiającymi bezpieczne wentylowanie przestrzeni pod pokryciem. Drewniane żaluzje należy zabezpieczyć od środka metalową siatką zabezpieczającą przed gryzoniami i owadami, zabezpieczoną antykorozyjnie poprzez cynkowanie oraz pomalowane proszkowo.

- Zamocowanie wewnątrz latarni blaszanego przewodu wentylacyjnego umożliwiającego cyrkulację powietrza, dodatkowo zabezpieczonego przez dopływem wody oraz ptaków i owadów. Przewód wentylacyjny powinien być wykonany z takiego samego materiału co pokrycie dachu. Pozwoli to zapobiec powstawaniu ognisk galwanicznych i w konsekwencji degradacji blachy.

- Wykonanie, podczas montażu nowego gzymsu okapowego, szczelin wentylacyjnych zabezpieczonych siatką chroniącą przed gryzoniami i owadami, zabezpieczoną antykorozyjnie poprzez cynkowanie oraz pomalowane proszkowo w kolorze zbliżonym do koloru okapu.

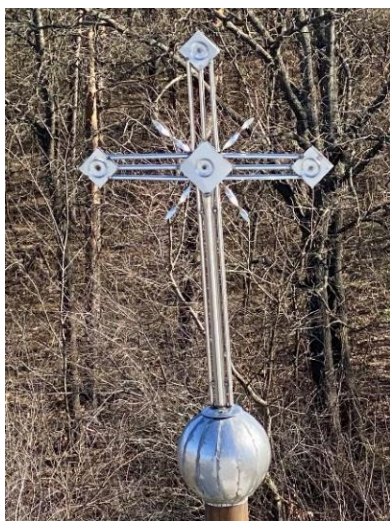
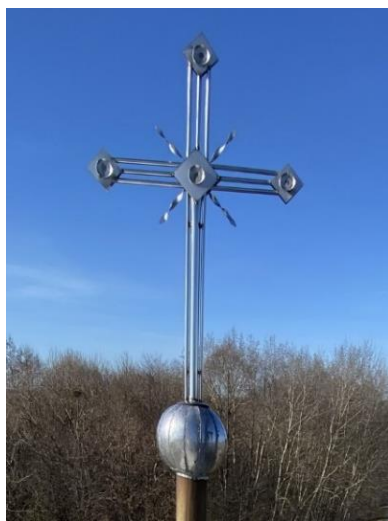
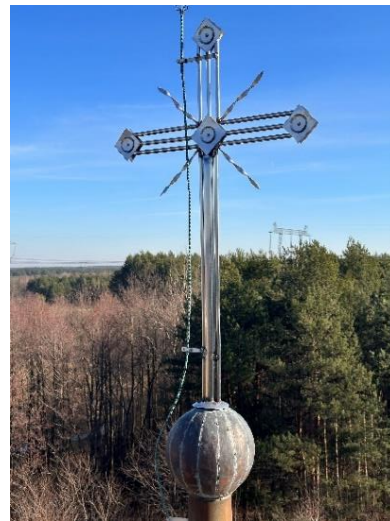
Na trzech latarniach budynku, w czasie wykonywania remontu dachu zamontowano wykonane współcześnie krzyże wykonane ze stali nierdzewnej. Podczas prac inwentaryzacyjnych stwierdzono, że pierwotne krzyże, zdemonstrowane podczas remontu, są przechowywane na terenie obiektu.

Fot. metalowe krzyże, stan zachowania na 2024 r.

Projektuje się poddanie ich zabiegom konserwatorskim oraz ponowny montaż na szczytach wieżyczek.

Projektuje się demontaż istniejących krzyży wykonanych ze stali nierdzewnej (2 szt. mniejszych i jeden większy) oraz wymianę ich na zachowane, pierwotne krzyże.

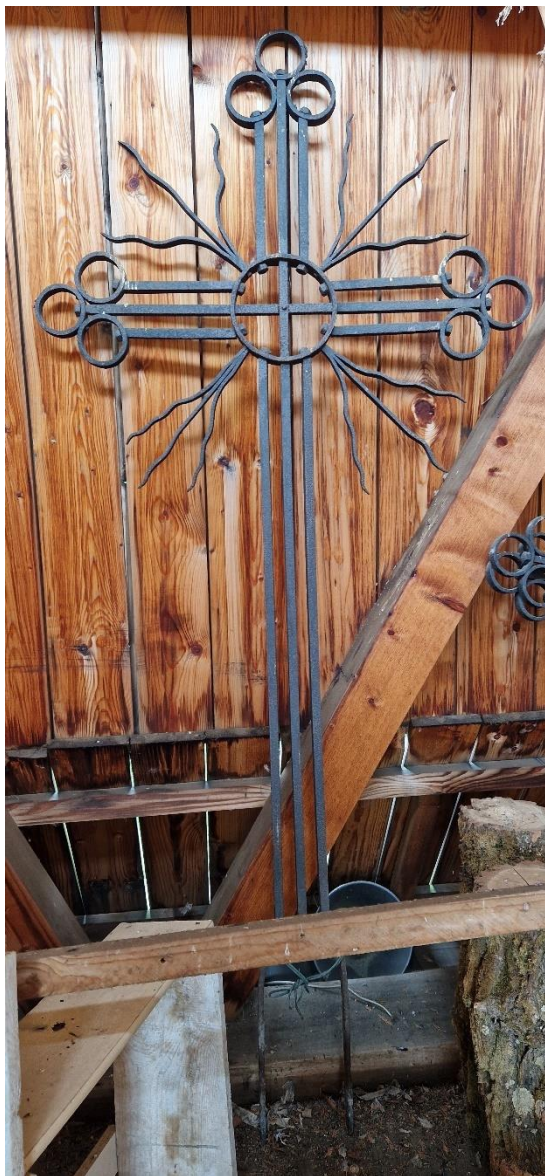
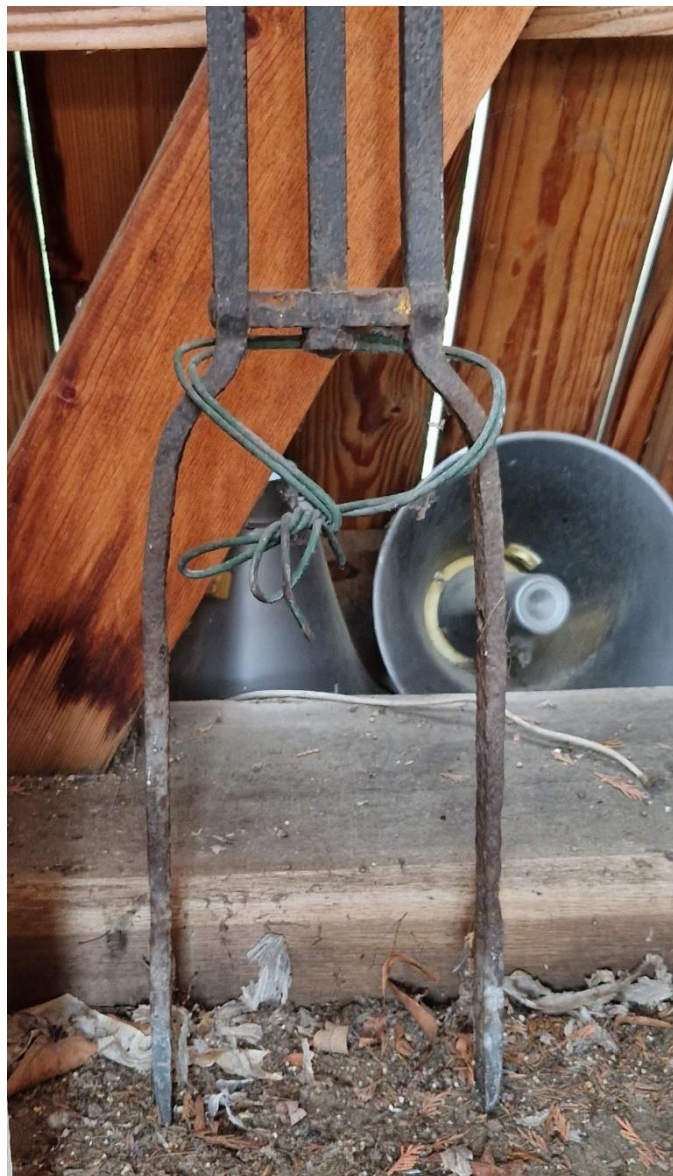
Fot. Zachowany metalowy krzyż z głównej latarni, stan zachowania na 2024 r.

W zakresie konserwacji zachowanych krzyży projektuje się:

1. Wykonanie dokumentacji fotograficznej obiektów przed rozpoczęciem prac konserwatorskich.
2. Usunięcie luźnych zanieczyszczeń. - prace konserwatorskie należy rozpocząć od wstępnego oczyszczenia mechanicznego /przy pomocy miękkich pędzli/ z kurzu oraz innych zabrudzeń, pozwoli to na ostateczną diagnozę stanu zachowania krzyży jak również identyfikację elementów wtórnych oraz ubytków pierwotnej konstrukcji.

3. Wyprowadzenie zniekształceń - zachowane elementy krzyży, należy przywrócić do pierwotnej formy, będącej podstawą do rekonstrukcji całości.
4. Usunięcie produktów korozji z elementów żelaznych - oczyszczenie z produktów korozji metodą mechaniczną oraz doczyszczanie strumieniowo ścierną do poziomu pozwalającego na nałożenie zabezpieczenia antykorozyjnego (odwracalna galwanizacja na zimno).

5. Oczyszczenie elementów miedzianych - Elementy miedziane (pukle) oczyścić metodą chemiczną ze zwróceniem szczególnej uwagi na pierwotne wykończenie powierzchni (partię złocień). Ubytki warstwy pozłotniczej zrekonstruować metodą pierwotną (ustalenie po demontażu krzyży).

6. Rekonstrukcję brakujących elementów - należy wykonać rekonstrukcję brakujących elementów krzyży (promienie, księżyce etc.) na podstawie analogii, z zachowaniem pierwotnej metody wykonania (metoda kowska ), oraz wykonać montaż metodą historyczną.

7. Zabezpieczenie antykorozyjne elementów stalowych – należy zabezpieczyć antykorozyjne konstrukcję stalową poprzez dwukrotne nałożenie preparatu o zawartością 96 % czystego cynku. Z kolei nałożyć warstwa zabezpieczająca w postaci kompatybilnej z preparatem antykorozyjnym farby w kolorze grafitowym (np. Lawigraf lub równoważną).

8. Rekonstrukcję kul – należy wykonać rekonstrukcję 3 szt. kul stanowiących podstawę krzyży. Kule winny być wykonane z blachy miedzianej, złoczonej galwanicznie. Króle stanowiące podstawy krzyży okuć blachą ocynkowaną na felc.

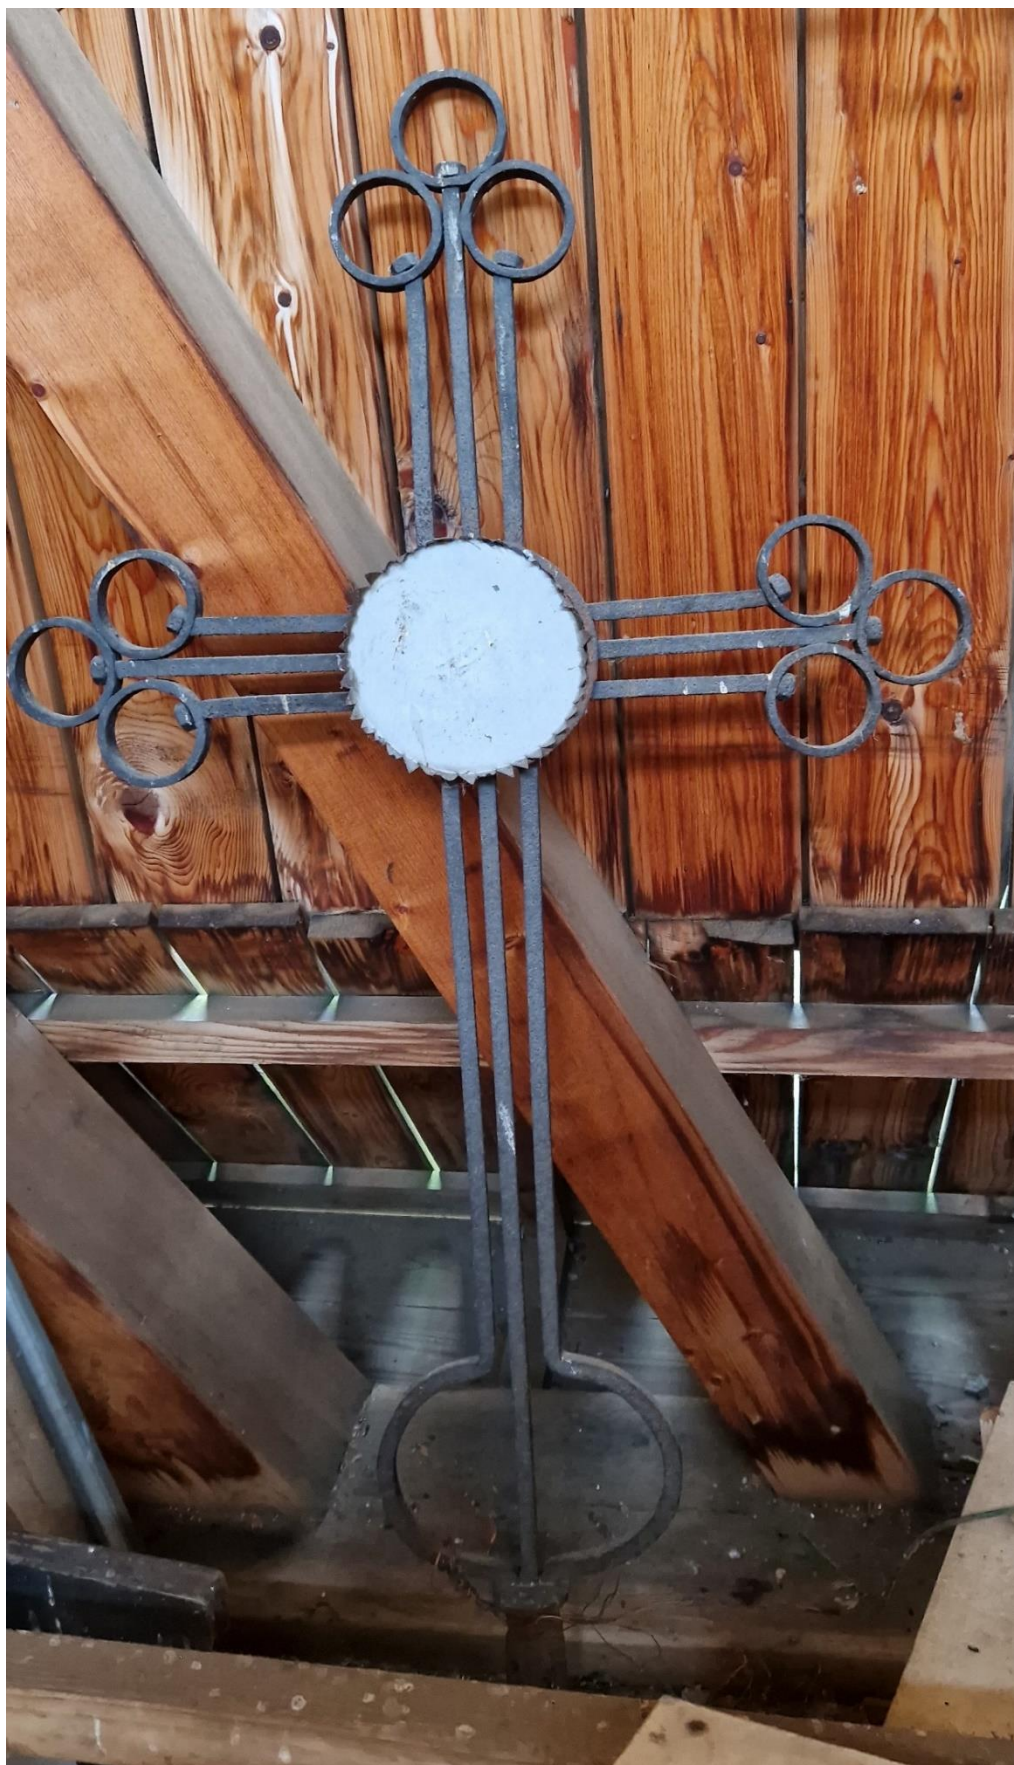
Fot. Zachowany metalowy krzyż z mniejszej latarni, stan zachowania na 2024 r.

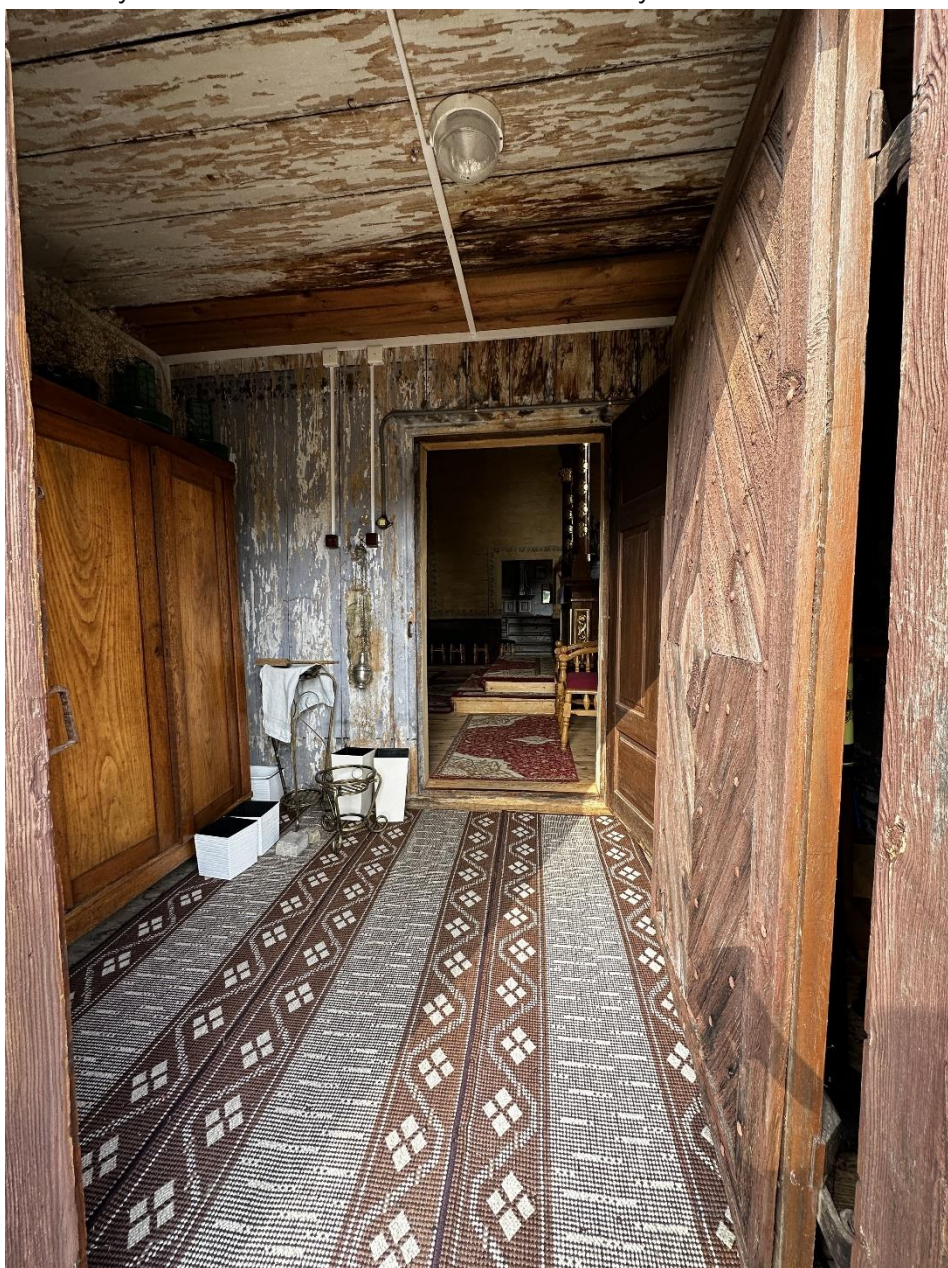
Strop w zakrystii jest uszkodzony przez wodę, która migrowała do wnętrza w wyniku nieszczelności w dachu przed remontem pokrycia dachowego. Na obecną chwilę nie zaobserwowano przecieków czy nadmiernego zawilgocenia elementów. Elementy drewniane posiadają liczne ślady zaciekowe, występują również ubytki w materiale oraz uszkodzenia struktury materiału.

Fot. Zakrystia od strony południowej, stan zachowania na 2023 r.

W zakresie prac remontowych i konserwacyjnych w zakrystii południowej projektuje się:

- (W zakresie fundamentów, ścian zewnętrznych i dachu metody analogiczne do opisanych wcześniej dla całego budynku)
- Demontaż i wymianę desek szalunkowych na ścianach zewnętrznych

- Odsłonięte elementy więźby dachowej należy zaimpregnować preparatem owadobójczym .
- Wykonanie przeglądu konstrukcji nośnej podłogi.
- Wymiana zdegradowanych elementów konstrukcji nośnej podłogi (50%)

- Ściany, wykonane z bierwion, należy poddać od wewnątrz dokładnemu przeglądowi, ubytki w ścianach spowodowane korozją drewna i działaniem owadów należy uzupełnić poprzez flekowanie. Projektuje się, że 2 % powierzchni wewnętrznej ścian poddana będzie procesowi flekowania.

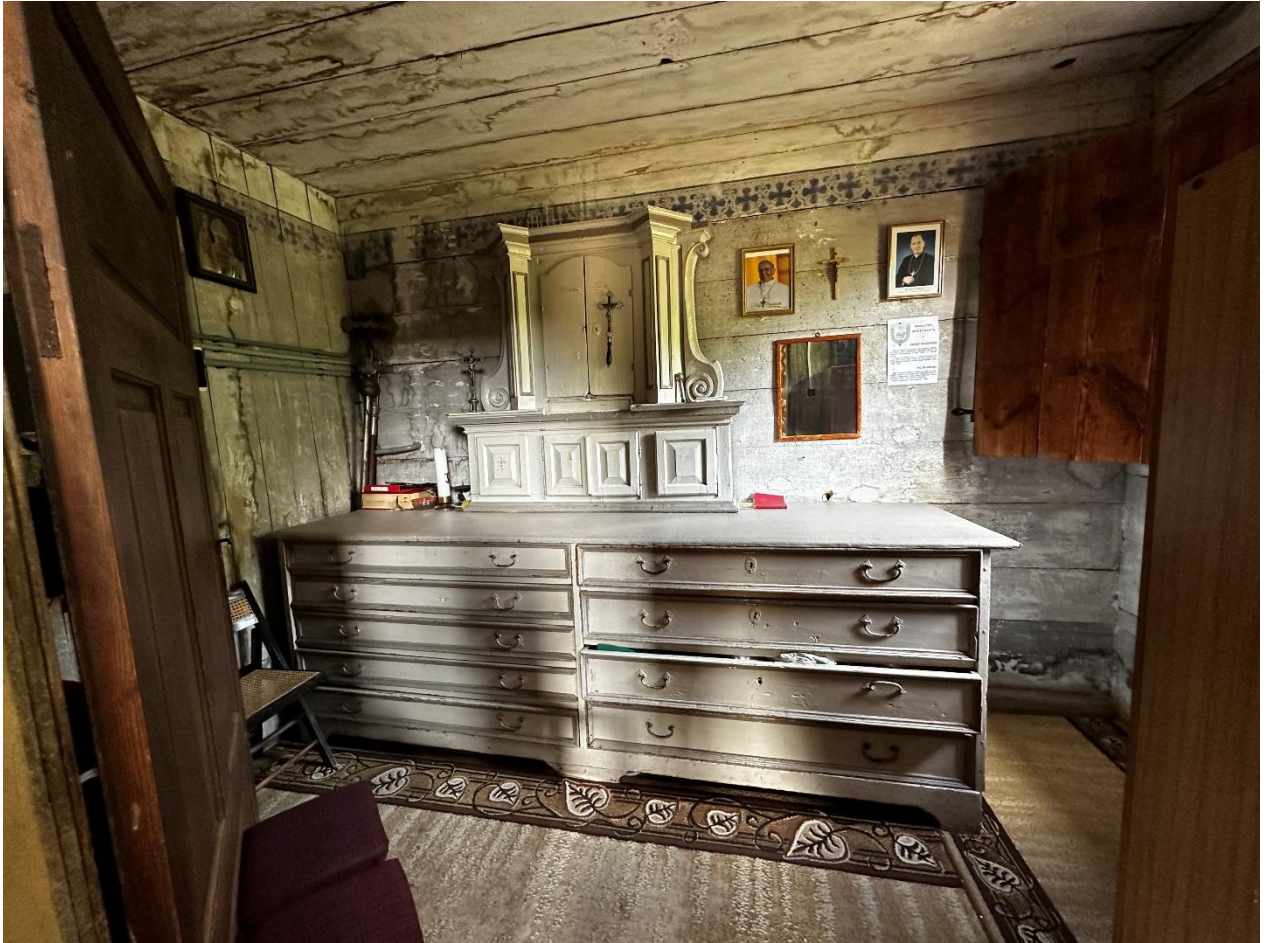
Płaski, drewniany strop w zakrystii jest uszkodzony przez wodę, która migrowała do wnętrza w wyniku wcześniejszych nieszczelności w dachu przed remontem pokrycia dachowego. Na obecną chwilę nie zaobserwowano przecieków czy nadmiernego zawilgocenia elementów. Elementy drewniane posiadają liczne ślady zaciekowe, występują również ubytki w materiale oraz uszkodzenia struktury materiału.

Fot. Zakrystia od strony północnej, stan zachowania na 2023 r.

W zakresie prac remontowych i konserwacyjnych w zakrystii północnej projektuje się (W obszarze fundamentów, ścian zewnętrznych i dachu należy zastosować metody analogiczne do opisanych wcześniej dla całego budynku):

- Odsłonięte elementy więźby dachowej należy zaimpregnować preparatem grzybo i owadobójczym .
- Wykonanie przeglądu konstrukcji nośnej podłogi.
- Wymiana zdegradowanych elementów konstrukcji nośnej podłogi (50%)

- Ściany, wykonane z bierwion, należy poddać od wewnątrz dokładnemu przeglądowi, ubytki w ścianach spowodowane korozją drewna i działaniem owadów należy uzupełnić poprzez

- Przeprowadzenie konserwacji stolarki okiennej (1 szt.) (wraz z drewnianymi i wewnętrzną okiennicą) i drzwiowej (1 szt.).
- Wymianę instalacji elektrycznej.

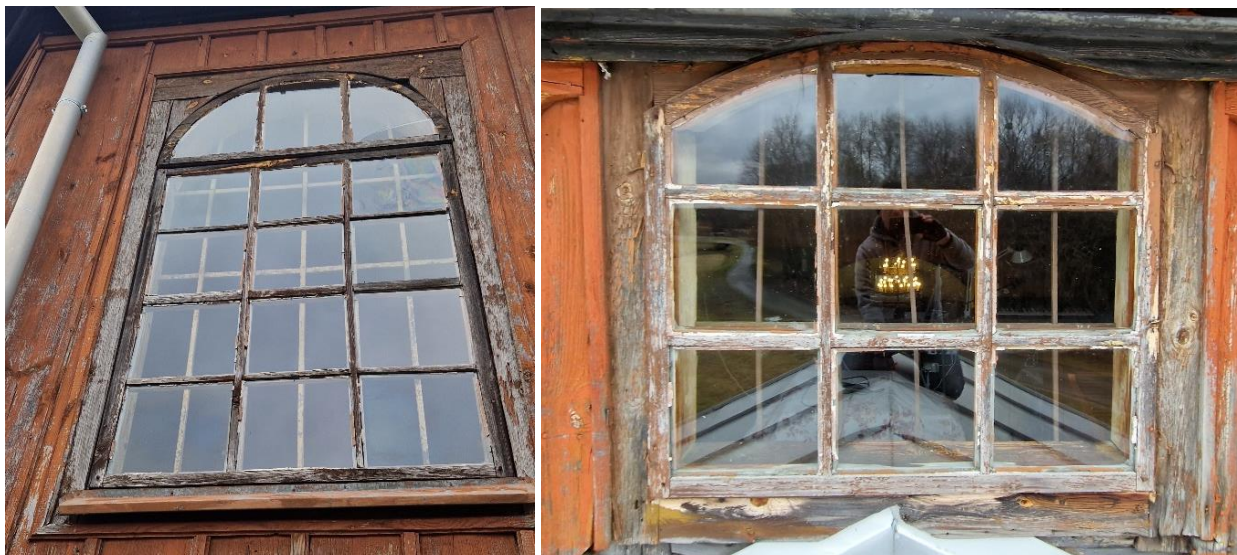
Fot. okna widok z zewnątrz, stan zachowania na 2023 r.

- Drewnianą konstrukcję okiennic oraz framugi należy oczyścić z wtórnych warstw malarskich co pozwoli na diagnozę stanu zachowania drewna .
- Na całości konstrukcji należy przeprowadzić dezynsekcję poprzez pędzlowanie preparatem owadobójczym.
- Fragmenty mocno osłabionej struktury drewna należy usunąć i miejsca wypełnić flekami wykonanymi z podobnego gatunku sezonowanego drewna. Niewielkie ubytki uzupełnić masą szpachlową do drewna
- Uzupełnić ubytki kitu szklarskiego i szklenia.
- Scałić kolorystyczne flekowania i nałożyć warstwy zabezpieczające

- Metalowe kraty, oraz inne elementy metalowe należy zabezpieczyć poprzez ich oczyszczenie, zabezpieczenie antykorozyjne powierzchni (nałożenie powłoki galwanicznej metodą natryskową lub będzem)
- W przypadku braku występowania elementów metalowych takich jak zawiasy, klamki czy zamki należy uzupełnić braki tożsamymi elementami.
- Blaszane zadaszenia i parapety okien do odtworzenia.

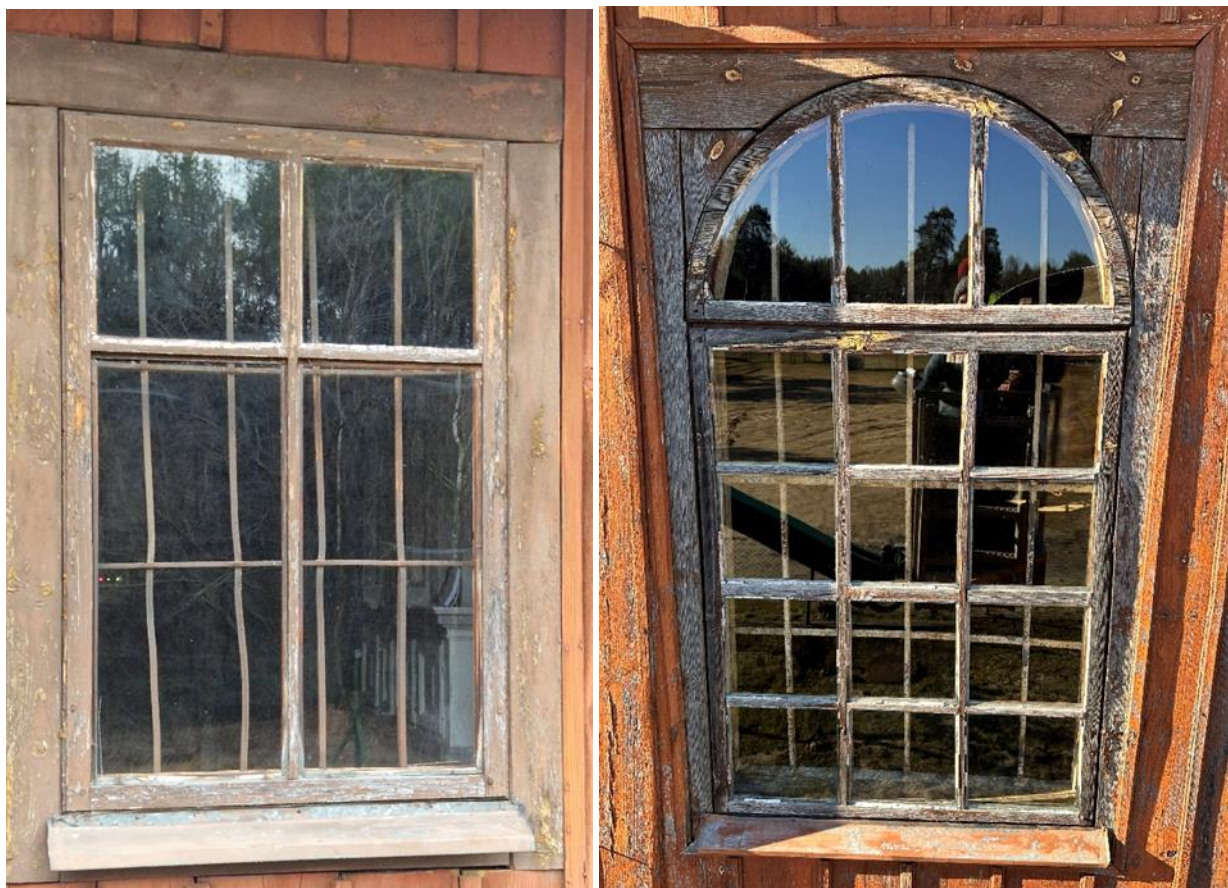
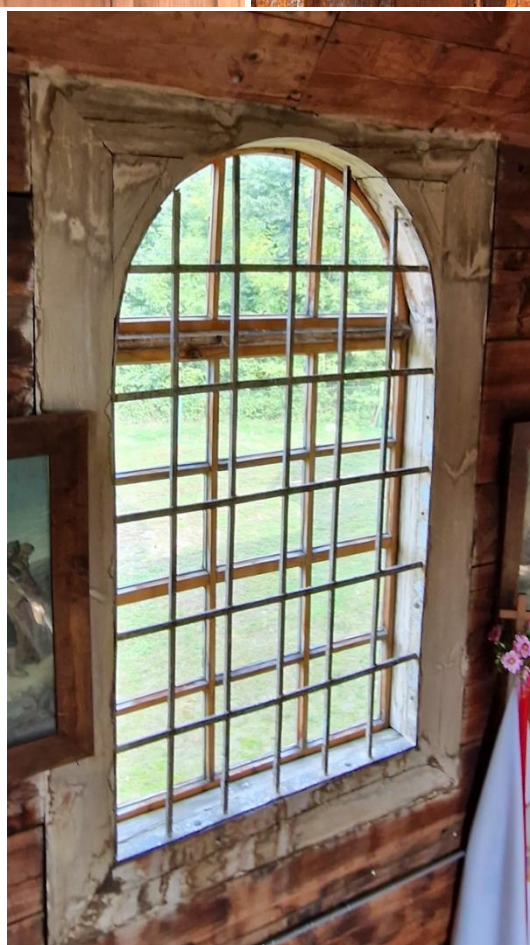
Fot. Okna cerkwi, stan zachowania na 2023 r.

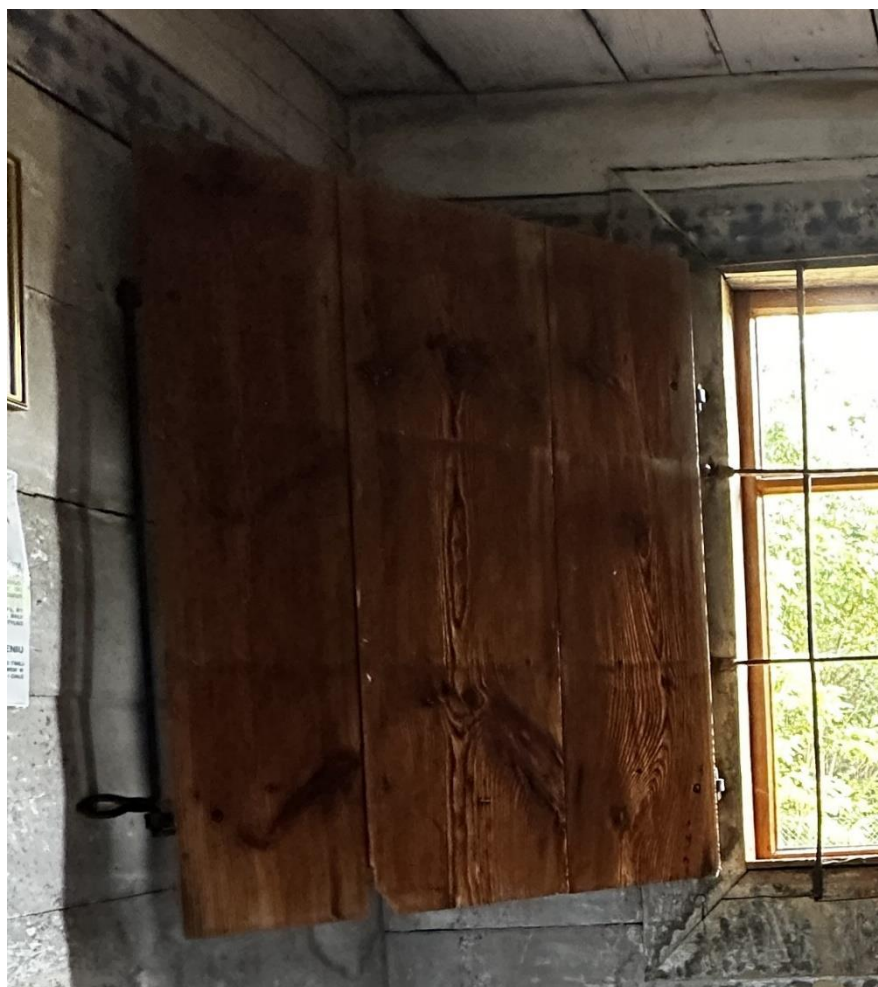
Fot. Drewniana okiennica w zakrystii, stan zachowania na 2023 r.

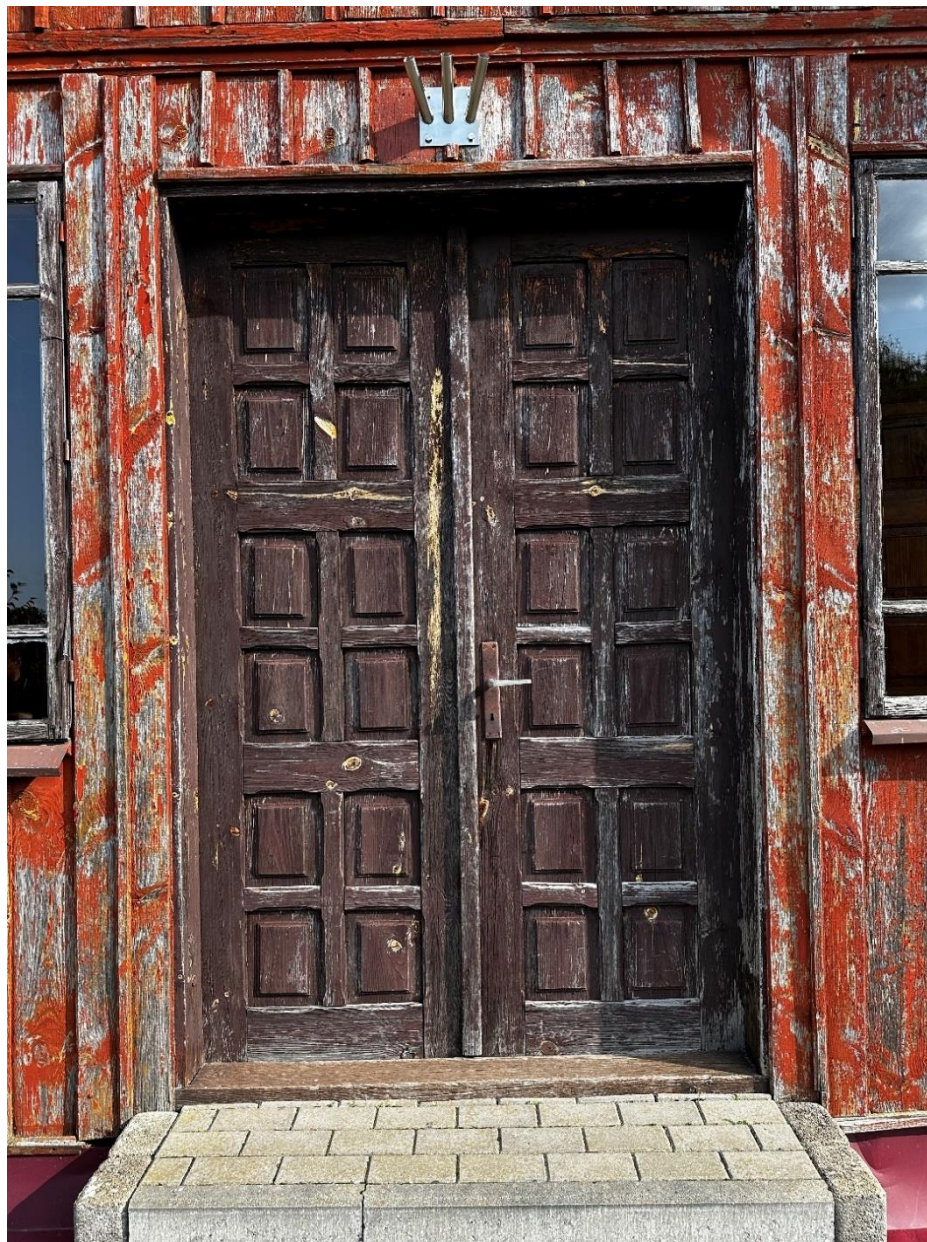
Fot. Drzwi wejściowe do przedsionka od zachodu, widok od zewnątrz, stan zachowania na 2024 r.

- Drewnianą konstrukcję należy oczyścić z wtórnych warstw malarskich co pozwoli na diagnozę stanu zachowania drewna oraz określić właściwą kolorystykę.
- Należy usunąć wszystkie elementy wprowadzonych w trakcie wcześniejszych napraw - jeżeli takie występują
- Na całości konstrukcji należy przeprowadzić dezynsekcję poprzez pędzlowanie preparatem owadobójczym.
- Fragmenty mocno osłabionej struktury drewna należy usunąć i miejsca wypełnić flekami wykonanymi z sezonowanego drewna o parametrach zbliżonych do pierwotnego. Niewielkie ubytki uzupełnić masą szpachlową do drewna
- Scałić kolorystyczne flekowania i nałożyć warstwy zabezpieczające.

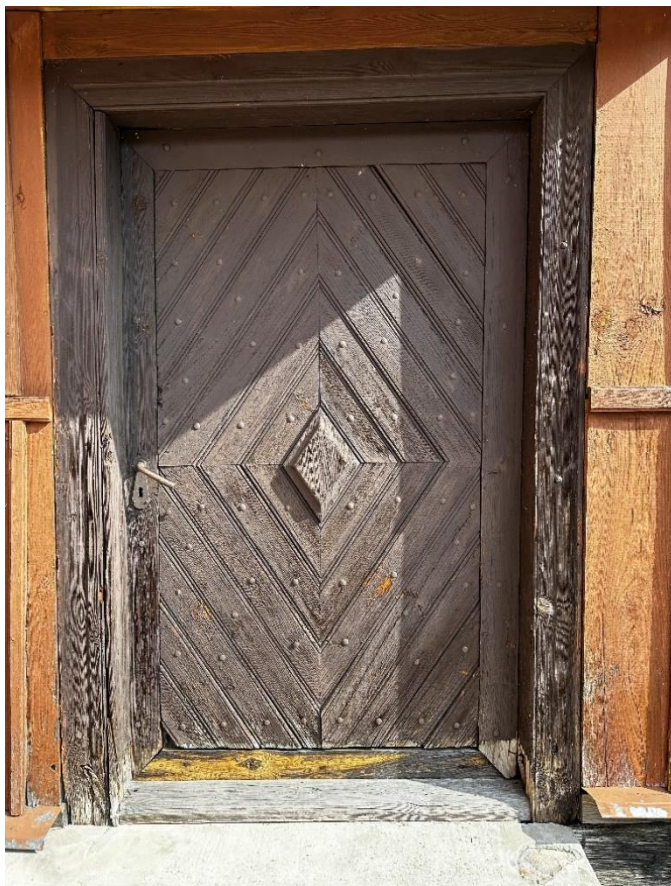
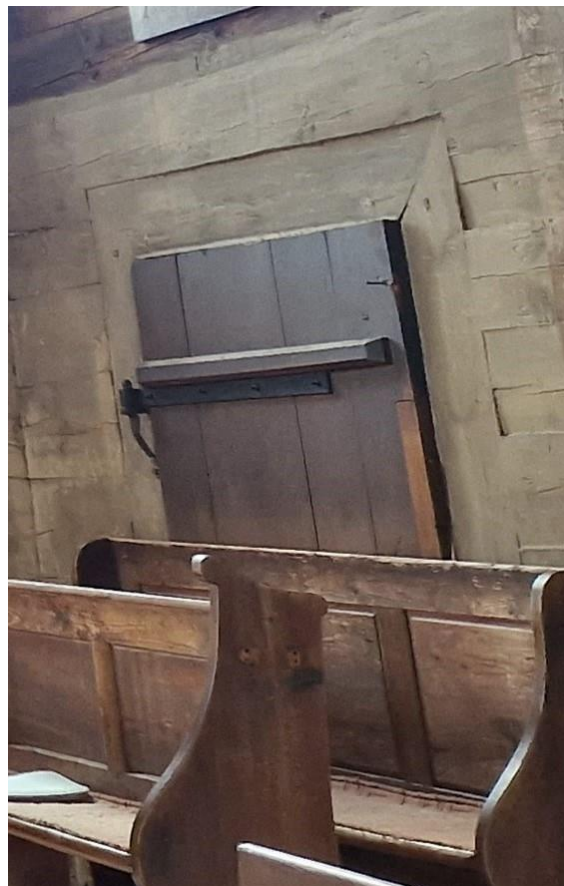
Fot. Drzwi wejściowe do południowego ramienia nawy , stan zachowania na 2024 r.

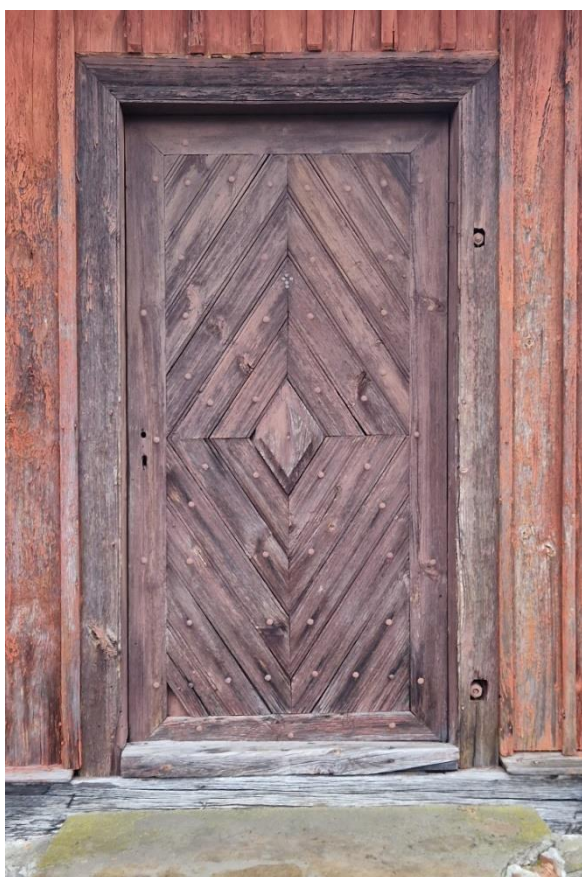
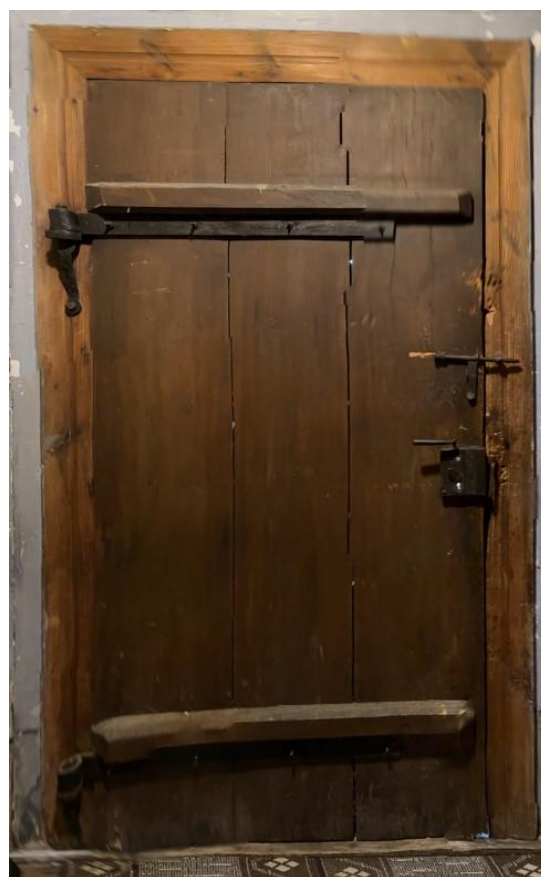
Fot. Drzwi wejściowe do zakrystii południowej , stan zachowania na 2024 r.

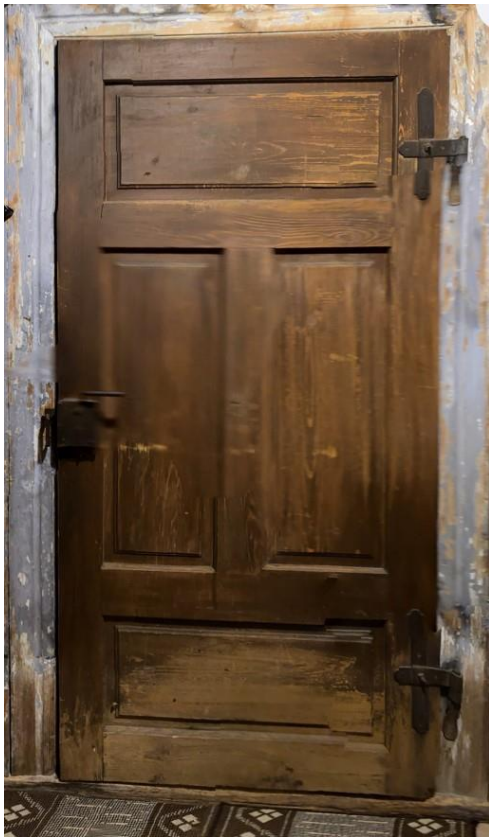
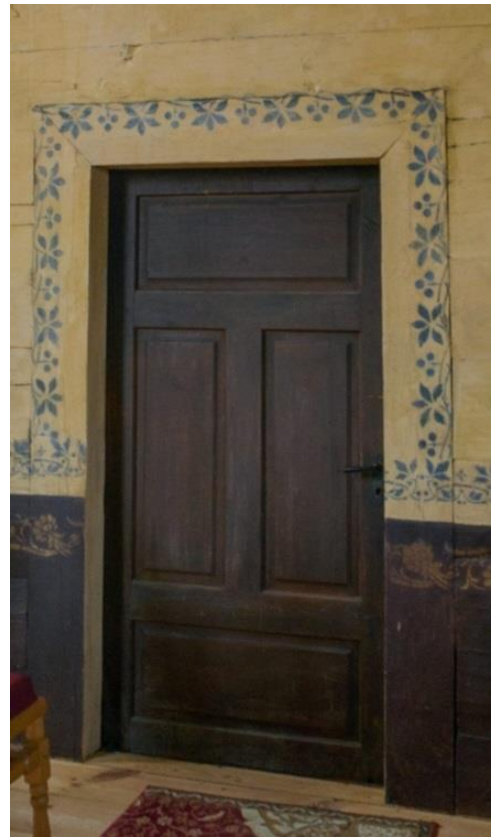
Fot. drzwi do zakrystii, stan zachowania na 2024 r

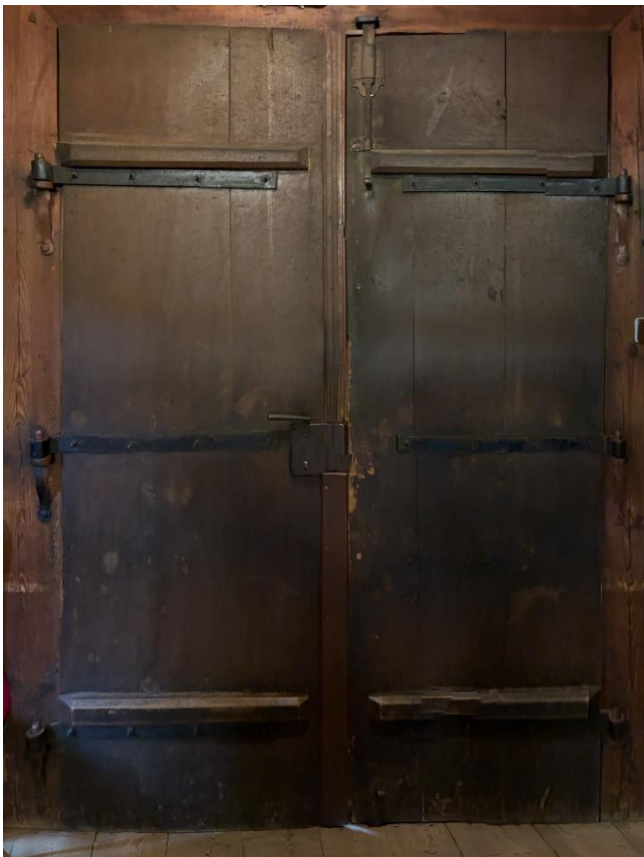
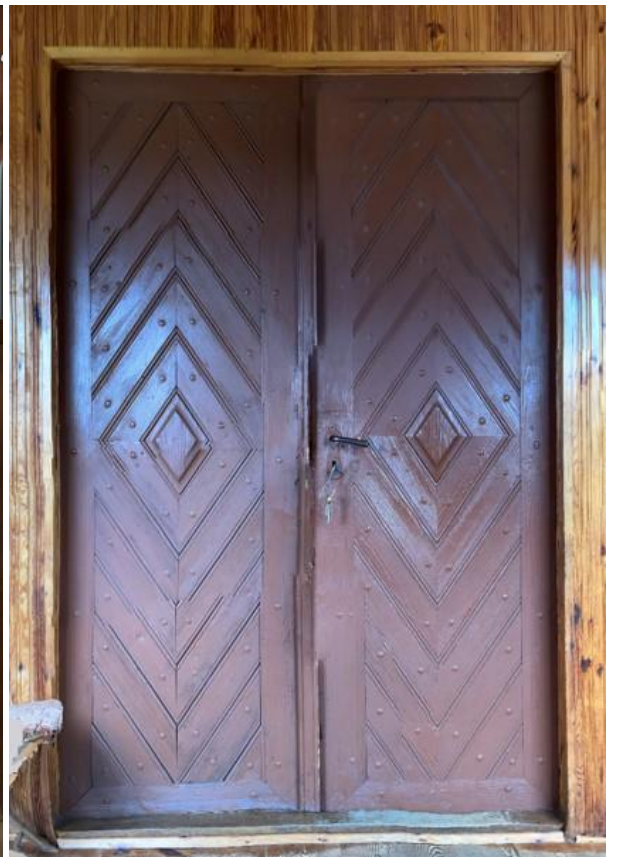
Fot. Drzwi wejściowe do babińca od zachodu, stan zachowania na 2024 r.

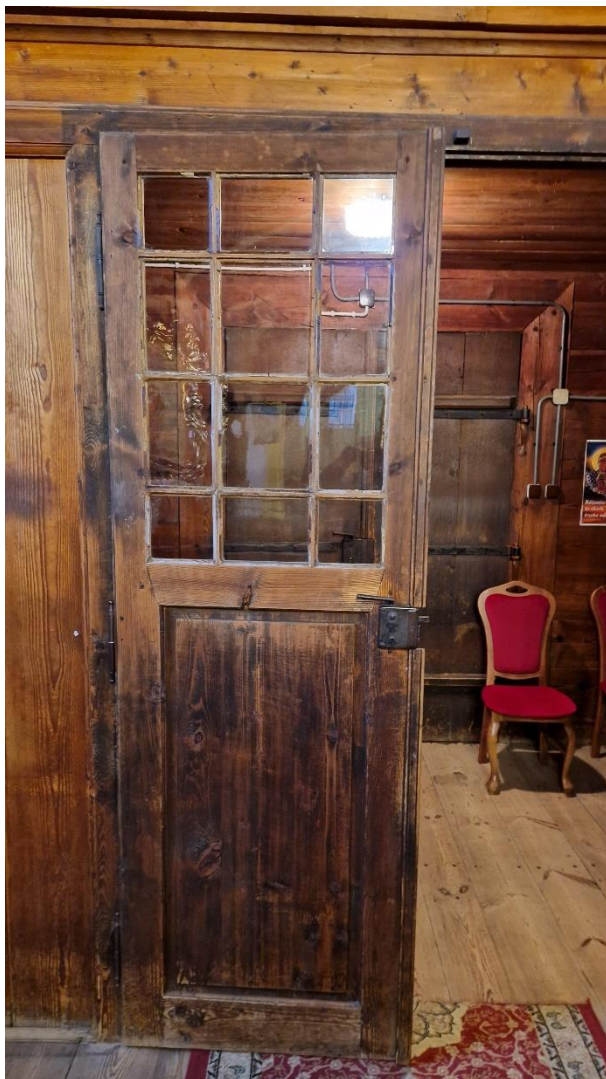
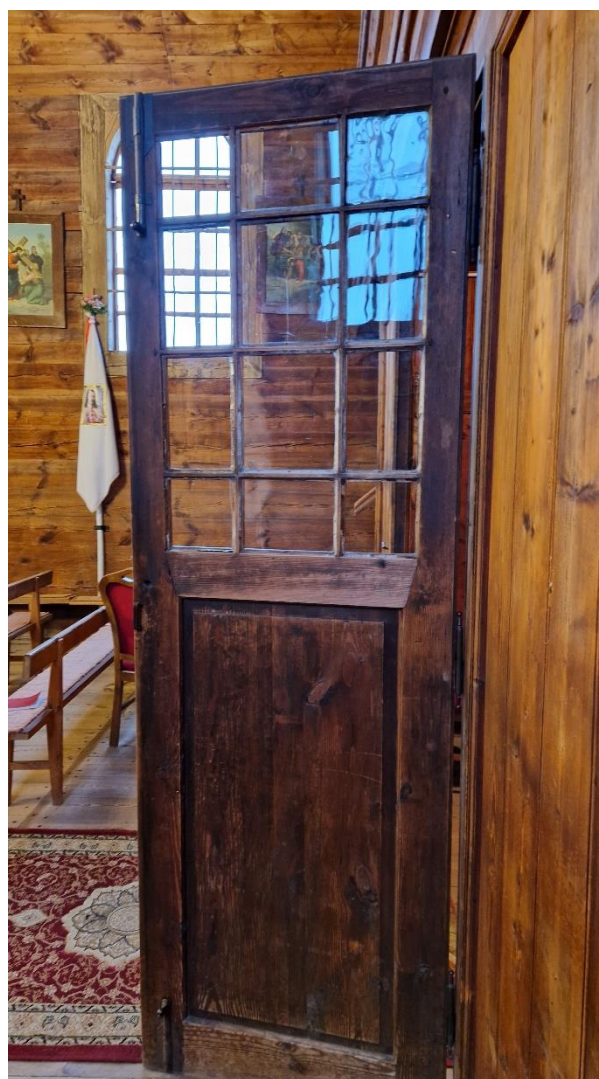
Fot. dwuskrzydłowe drzwi z babińca do nawy głównej, stan zachowania na 2024 r.
