## ZAKRES ROBÓT BUDOWLANYCH REMONTOWYCH I RENOWACYJNYCH, ROZWIĄZANIA BUDOWLANO-MATERIAŁOWE

Według wniosków i zaleceń zamieszczonych w ekspertyzie technicznej budynku cerkwi oraz wniosków z przeprowadzonej wizji lokalnej, należy wykonać częściowy remont konserwatorski budynku kościoła (dawnej cerkwi). Roboty budowlane, remontowe i modernizacyjne związane z remontem obiektu zostały zaprojektowane w sposób zapewniający maksymalne zachowanie i wykorzystanie substancji zabytkowej. Elementy bezpowrotnie zniszczone, zdegradowane w stopniu wykluczającym remont (w szczególności elementy wystroju zewnętrznego, detal architektoniczny) zostaną zrekonstruowane w technice pierwotnej z użyciem materiału analogicznych do pierwotnego.

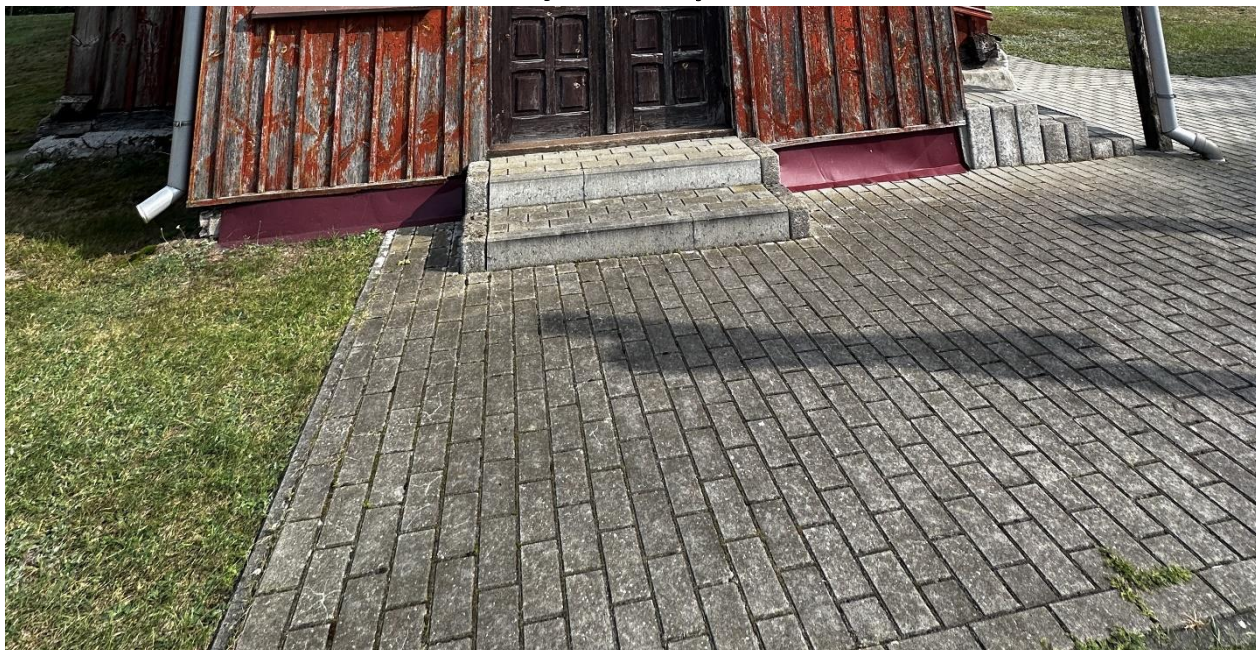
Fot. istniejące dojście do budynku z kostki brukowej.

Projektuje się wymianę istniejącej nawierzchni dojść do budynku wykonanych z kostki brukowej na nieregularne płyty kamienne z piaskowca o grubości min 5 cm osadzone na warstwie półsuchego betonu o grubości 10 cm. Półsuchy beton należy ułożyć na warstwie 50 cm kamienia łamanego oddzielonego od gruntu geowłókniną. Nawierzchnię należy ograniczyć kamiennymi krawężnikami o grubości 8 cm osadzonymi na betonie.

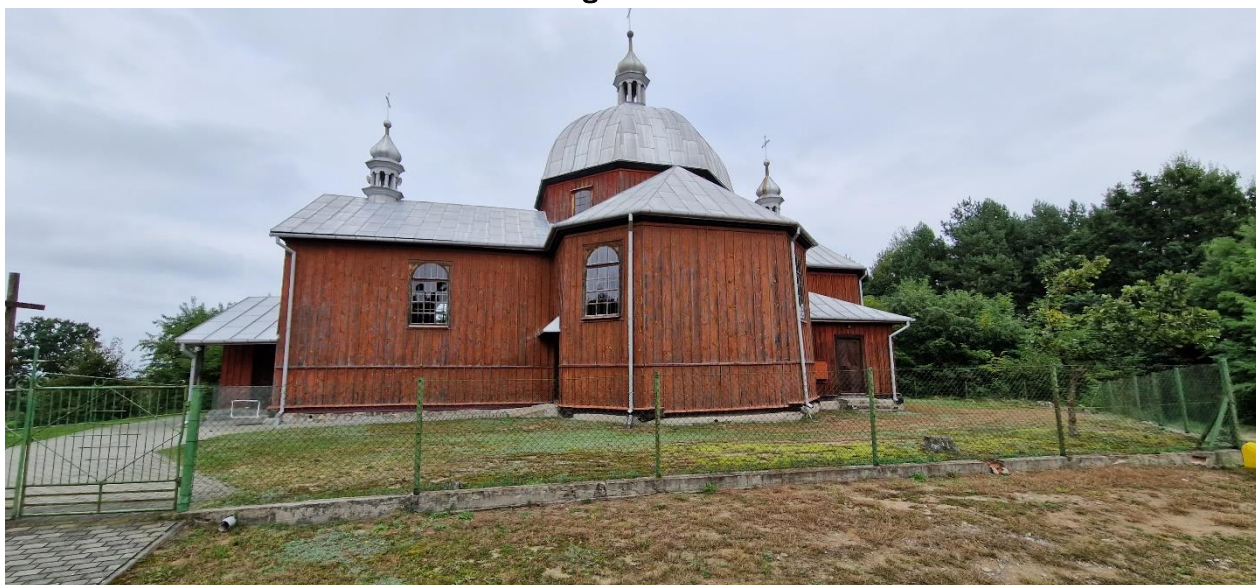
Fot. ogrodzenie z siatki stalowej, stan zachowania na 2023 r.

Projektuje się demontaż istniejącego ogrodzenia z metalowej siatki na ogrodzenie wykonane z drewna wg załączonego projektu.
